1. IDENTIFICACIÓN DEL INMUEBLE

REGION	COMUNA	CALLE	NUMERO
IV Región Coquimbo	La Serena	Colón	660-670
ID_PLANO	DENOMINACION DE INMUEBLE	AUTOR	
ICH_106	Casa Natal Gabriel González Videla (Centro de Info. Técnica)	Sin Identificar

ICH_106

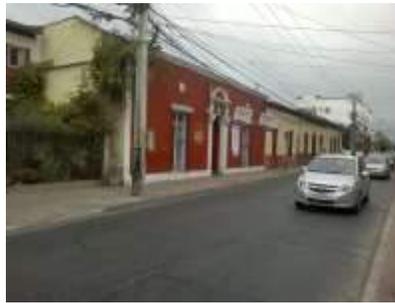
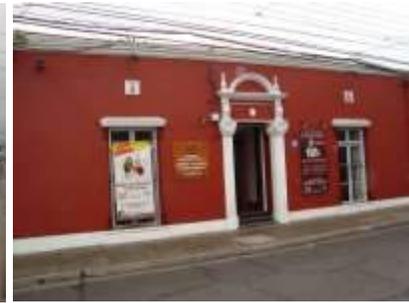
**3. FOTOS DEL INMUEBLE**

VALOR ARQUITECTÓNICO Casa de adobe, de un piso en torno a un patio central y fachada posterior en forma de U. En la fachada, el acceso se enmarca con un arco de medio punto, pilastras ornamentadas en sus costados, destacando sus dinteles y cornisamento superior.

VALOR ECONÓMICO Y SOCIAL Buen estado de conservación. No se observan alteraciones importantes del proyecto original. Edificio reconocido con valor por la comunidad local y por los especialistas en patrimonio.

No alterar el cuerpo de fachada. Las alteraciones en el resto del predio deben tener un máx. de 1 piso sobre el nivel actual, respetar proporciones, alturas y ritmos. Conservar la unidad espacial e iluminación natural del patio.
