FICHA PATRIMONIO

Ficha Nº 06

NOMBRE O DESTINO
CONJUNTO DE VIVIENDAS

DIRECCIÓN
Calle General Baquedano entre 18 de Septiembre
e Ismael Tocornal.

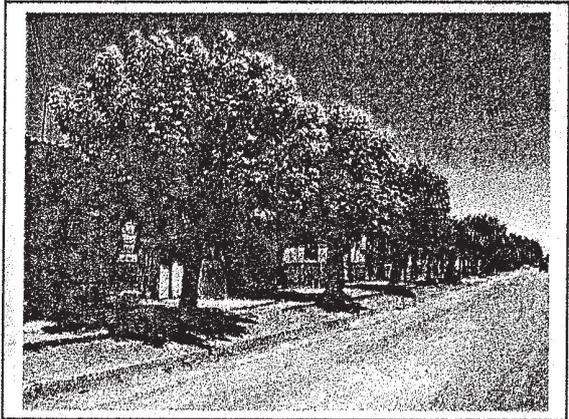
CARACTERÍSTICAS
Este conjunto arquitectónico-urbano, es sin duda el sector mejor conservado del poblado original de fines del siglo XIX. Representa claramente la tipología urbana de la ciudad colonial chilena; muro de adobe, teja de arcilla, dominio del muro sobre el vano, altura de un nivel, fachada continua, vereda angosta y acceso central. Ayuda a conformar este conjunto, la corrida de árboles ubicados en la vereda que le dan un carácter más urbano al espacio "calle".

ESTADO DE LA CONSTRUCCIÓN
Bueno

OBSERVACIONES DEL ESTADO DE LA CONSTRUCCIÓN
Su estado actual es bueno. Su grado de conservación es ICH 2, con el fin de permitir modificaciones y ampliaciones interiores. Los elementos configurantes de su fachada, sin embargo, deben permanecer inalterados, al igual que la materialidad y morfología de la fachada principal que conforma el espacio urbano de la calle. Antes de generar cualquier modificación, reparación u obras de conservación a los inmuebles, es recomendable contar con el informe de un especialista estructural, considerando que los edificios poseen como materialidad principal el adobe.
Es recomendable además conservar periódicamente el revestimiento de las fachadas que reciben el ataque constante de la lluvia en los meses invernales, para lo cual se deben aplicar los estucos y materiales de protección adecuados.
