FICHA PATRIMONIO
PROYECTO PLAN REGULADOR COMUNA DE MALLOA
Localidad de Malloa
Ficha N° 1

Iglesia a San Judas Tadeo y Casa Patronal

B. O'Higgins con calle Valdovinos

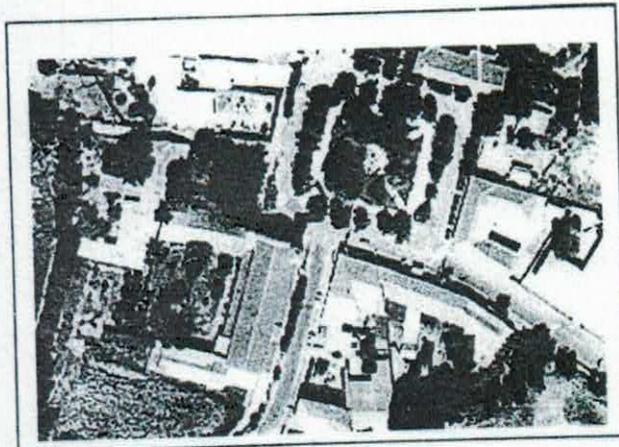
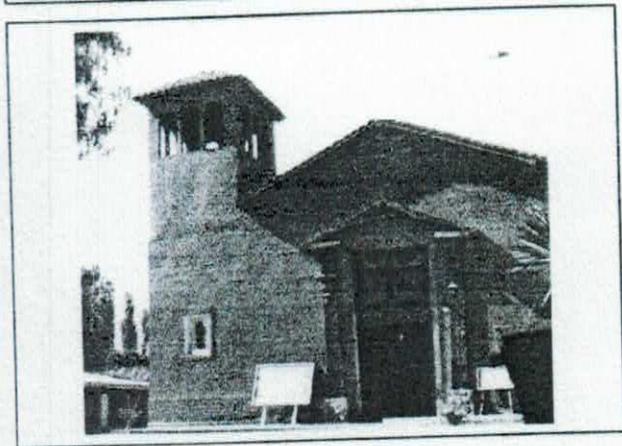
Buena

La iglesia se deterioró con el terremoto de 1985 por lo cual hubo que efectuar reparaciones y al parecer, a pesar de todas las reparaciones efectuadas en esta iglesia es donde más se ha respetado la construcción original.
