Localidad de Pelequén Ficha N° 1

Iglesia de Santa Rosa de Lima

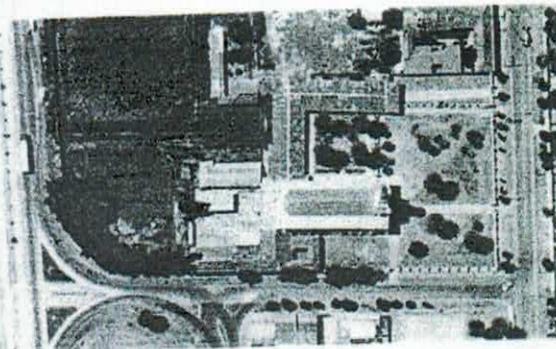
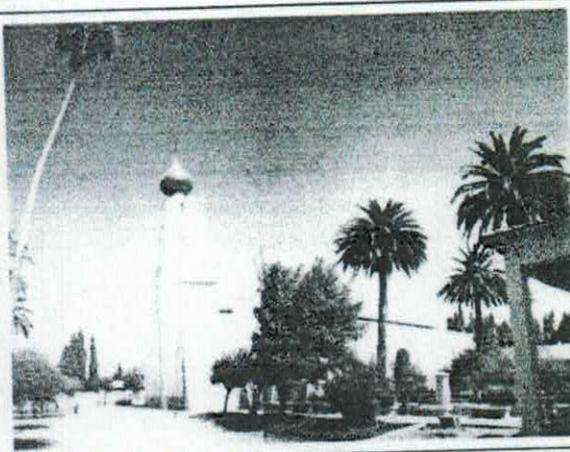
Buena

La iglesia ha sufrido grandes transformaciones. Después del terremoto de 1985 se refaccionó y cambió casi completamente.
