1. IDENTIFICACIÓN DEL INMUEBLE

REGION	COMUNA	CALLE	NUMERO
IV Región Coquimbo	La Serena	Brasil	450
ID_PLANO	DENOMINACION DE INMUEBLE	AUTOR	
ICH_110	Casa Neocolonial	Sin Identificar

ICH_110

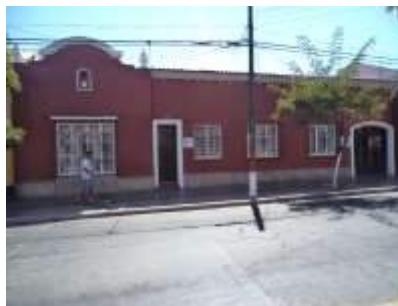
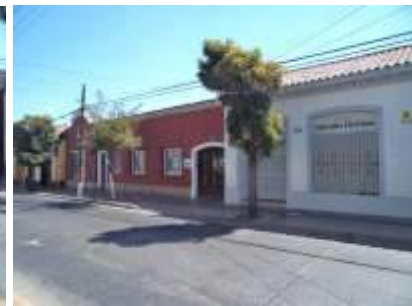
3. FOTOS DEL INMUEBLE

VALOR ECONÓMICO Y SOCIAL Buen estado de conservación. No se observan alteraciones importantes del proyecto original. Edificio reconocido con valor por la comunidad local y por los especialistas en patrimonio.

Construcción de 1 piso, en torno a un patio central en U abierto al oriente. Composición de fachada simple y asimétrica de estilo ecléctico, neocolonial, de vanos pequeños y cuadrados. Marcos y dinteles de hormigón. El borde superior deja ver una franja de teja que se interrumpe en el acceso principal por un tímpano curvo que destaca. Predomina por mucho el lleno por sobre el vacío. Tiene zócalo de piedra. Los canes muestran una cubierta de una agua hacia atrás. También las rejas de las ventanas.

No alterar el cuerpo de fachada. Las alteraciones en el resto del predio deben tener un máx. de 1 piso sobre el nivel actual, respetar proporciones, alturas y ritmos. Conservar la unidad espacial e iluminación natural del patio.
