FICHA DE VALORACIÓN INMUEBLE DE CONSERVACIÓN HISTÓRICA	ROL
	64-00015

REGIÓN	COMUNA	CALLE	NUMERO
Maule	San Javier	MIRAFLORES	1334

ID PLANO	DENOMINACIÓN DE INMUEBLE	AUTOR (arquitecto)
15	Vivienda	Desconocido

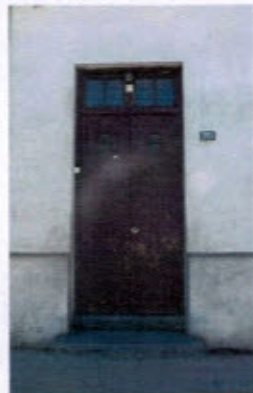
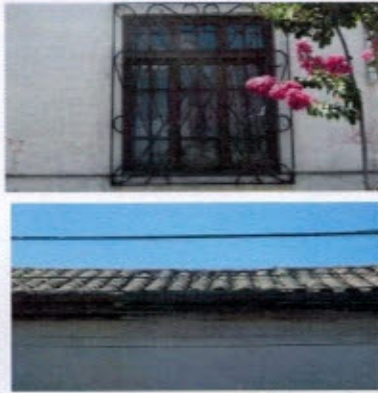
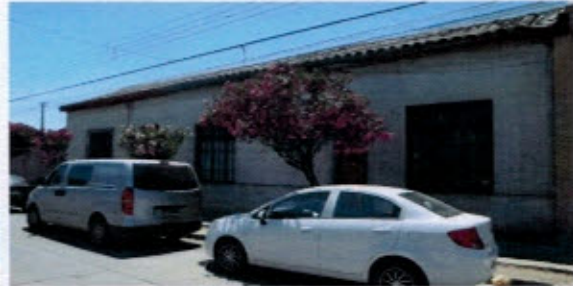
Fotografías de la tecumbre con tejas de arcilla, aleros cortos de madera, puertas y ventanas con perfilera de madera y molduras decorativas.
