**FICHA DE VALORACIÓN
INMUEBLE DE CONSERVACIÓN HISTÓRICA**

45-00011

REGION	COMUNA	CALLE	NUMERO
Maule	San Javier	SGTO ALDEA	2491
ID PLANO	DENOMINACIÓN DE INMUEBLE	AUTOR (arquitecto)	
19	Vivienda	Desconocido

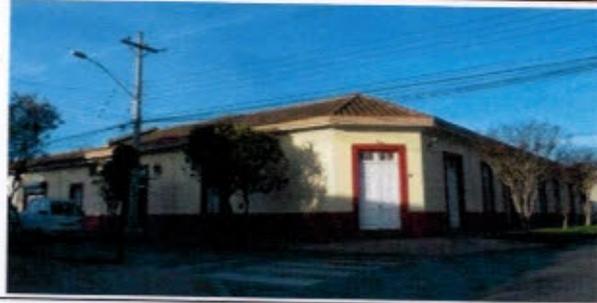
3.- FOTO DEL INMUEBLE

8.7 MATERIALIDAD DEL INMUEBLE			
ESTRUCTURA	Adobe-Albañilería-Madera	TECHUMBRE	Teja arcilla
8.8 DESCRIPCIÓN DEL INMUEBLE			
<p>Edificación en esquina característica del área fundacional de San Javier, en la que predomina la proporción de vano-lleño al igual que la proporción de zócalos, cornisas y ochavos propios de la vivienda del período colonial. Mantiene las características de continuidad y materialidad en adobe y teja chilena.</p>

8.9 ESTADO DE CONSERVACIÓN		8.10 GRADO DE ALTERACIÓN		8.11 APTITUD PARA REHABILITACIÓN	
ELEMENTO	ENTORNO	SIN MODIFICACIÓN		VIVIENDA	X
BUENO	X BUENO	X	POCO MODIFICADO	EQUIPAMIENTO	X
REGULAR	REGULAR		MUY MODIFICADO	COMERCIO	
MALO	MALO		OTRO (con faltantes importantes)	OTRO

Edificación característica de San Javier, con valor patrimonial, se sugiere su incorporación como inmueble de conservación histórica. La fachada continua, la proporción tanto del lleno como del vacío, molduras detalladas, pavimentos con diseño y el uso de materiales como adobe, teja chilena y madera, entregan la identidad colonial que posee la comuna.

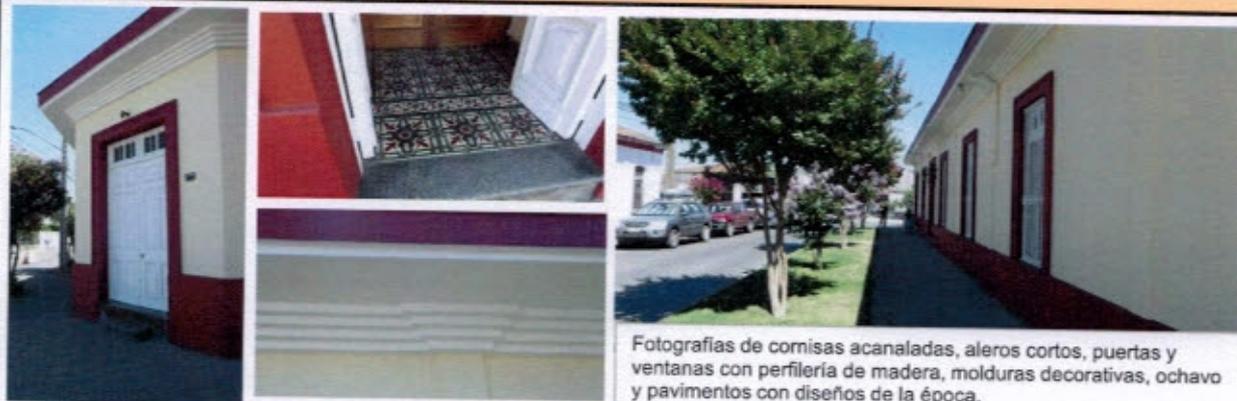
Fotografías de cornisas acanaladas, aleros cortos, puertas y ventanas con perfiles de madera, molduras decorativas, ochavo y pavimentos con diseños de la época.
