**FICHA DE VALORACIÓN
INMUEBLE DE CONSERVACIÓN HISTÓRICA**

**ROL
66-0004**

ID PLANO	DENOMINACIÓN DE INMUEBLE	AUTOR (arquitecto)
23	Club Social	Desconocido

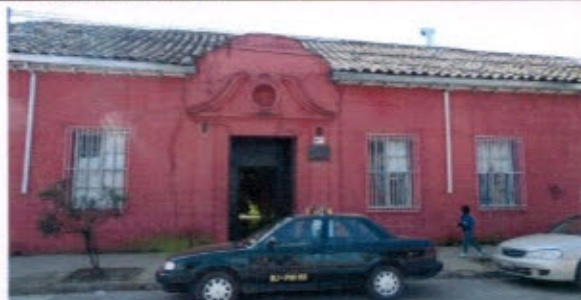
3.- FOTO DEL INMUEBLE

Edificación en esquina característica del área fundacional de San Javier, en la que predomina la proporción de vano-leno al igual que la proporción de zócalos, cornisas y ochavos propios de la vivienda del período colonial. Mantiene las características de continuidad y materialidad en adobe y teja chilena. Destaca el frontón del acceso principal. Su uso actual corresponde a un Club Social.

Edificación característica de San Javier, con valor patrimonial, se sugiere su incorporación como inmueble de conservación histórica. La fachada continua, la proporción tanto del lleno como del vacío, la simpleza de los detalles y el uso de materiales como adobe, teja chilena y madera, entregan la identidad colonial que posee la comuna.

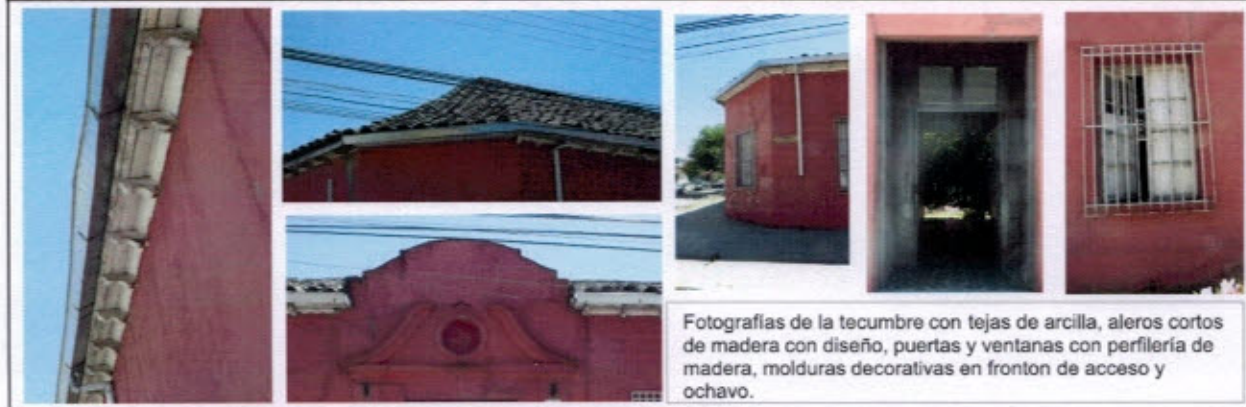
Fotografías de la techumbre con tejas de arcilla, aleros cortos de madera con diseño, puertas y ventanas con perfilera de madera, molduras decorativas en fronton de acceso y ochavo.
