<b>FICHA DE VALORACIÓN INMUEBLE DE CONSERVACIÓN HISTÓRICA</b>	<b>ROL</b> 60-00010
-------------------------------------------------------------------	------------------------

ID PLANO	DENOMINACIÓN DE INMUEBLE	AUTOR (arquitecto)
5	vivienda	Desconocido

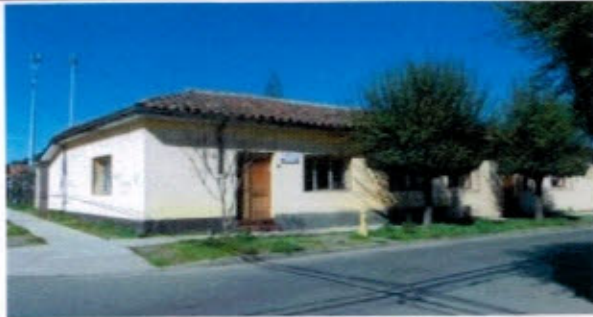
8.9 ESTADO DE CONSERVACIÓN		8.10 GRADO DE ALTERACIÓN		8.11 APTITUD PARA REHABILITACIÓN	
ELEMENTO	ENTORNO	SIN MODIFICACIÓN		VIVIENDA	X
BUENO	X BUENO	POCO MODIFICADO	X	EQUIPAMIENTO	X
REGULAR	REGULAR	MUY MODIFICADO		COMERCIO	
MALO	MALO	OTRO (con faltantes importantes)		OTRO

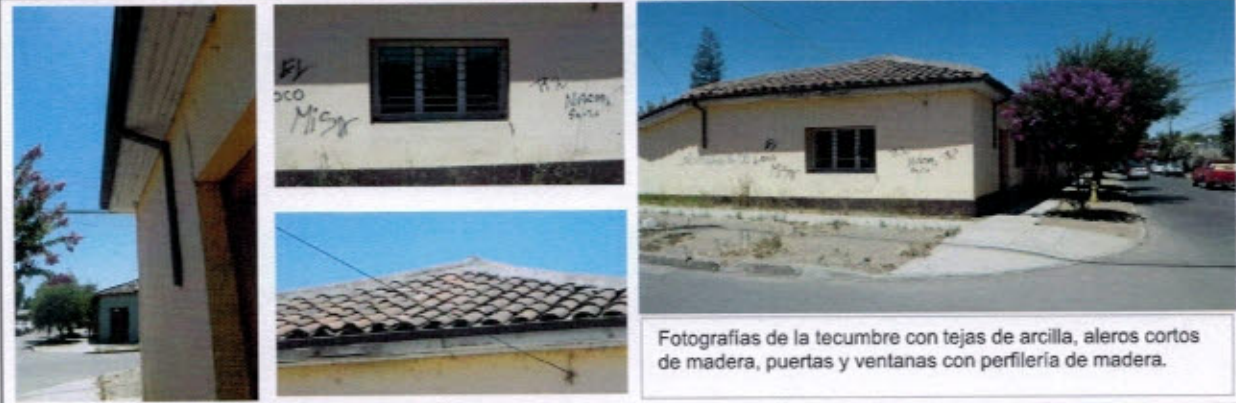
Fotografías de la tecumbre con tejas de arcilla, aleros cortos de madera, puertas y ventanas con perfilera de madera.
