## ANTECEDENTES GENERALES

<b>NOMBRE:</b>	Casa dos pisos Movimiento Moderno Pedro Lagos
<b>DIRECCIÓN:</b>	Pedro Lagos 1521
<b>TIPO:</b>	Inmueble
<b>ARQUITECTO:</b>	Sin información
<b>AÑO CONSTRUCCIÓN:</b>	
<b>AÑO CONSTRUCCIÓN S.I.I.:</b>	1930
<b>ESTADO CONSERVACION:</b>	Bueno
<b>Nº PISOS:</b>	2
<b>SUP. TERRENO (m2):</b>	185
<b>SUP. EDIFICADA (m2):</b>	122
<b>DESTINO:</b>	Vivienda
<b>PROPIETARIO:</b>	Carlina Sotillo Barrales
<b>CALIDAD JURÍDICA:</b>	Privado
<b>SECTOR CATASTRAL:</b>	27
<b>MANZANA CATASTRAL:</b>	24
<b>ROL:</b>	3187 - 8
<b>EXPROPIACIÓN:</b>	No

FICHA  
Nº  
**1108**

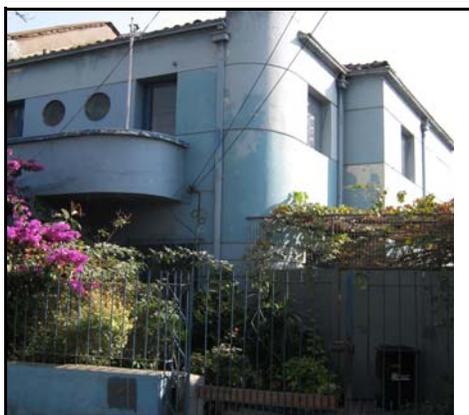
### Fotografía de fachada

Fachada lisa, trabajada en dos planos, asimétrica y sin acentuación de vanos
