NOMBRE: Conjunto Ecléctico Av. Portugal 1

DIRECCIÓN: Av. Portugal 1366 al 1388

FICHA Nº
1133

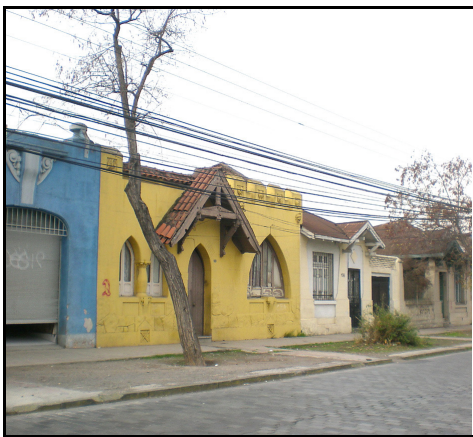
Fotografía de fachada

Fachadas trabajadas en dos planos y asimétricas y con acentuación de vanos y jerarquización de acceso.
