ENTORNO IGLESIA RECOLETA DOMINICA

DIRECCIÓN: Av. Recoleta entre Domínica y Santos Dumont
 ROL Nº: 867- 036 al 867- 046; 867- 048; 867- 049; 968- 002 al
 968- 014; 968- 016; 968- 019; 968- 022; 968- 031 al 968- 042;
 1067- 018 al 1067- 026; 1169- 001 al 1169- 008
 MATERIAL PREDOMINANTE: albañilería/ hormigón armado
 USO ORIGINAL: vivienda
 USO ACTUAL: vivienda/ comercio
 SUP. ÁREA: 112.000 m2 aprox.

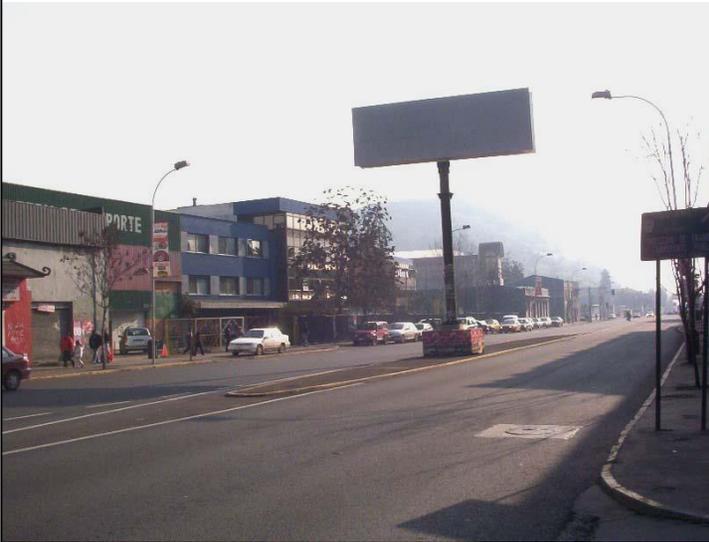
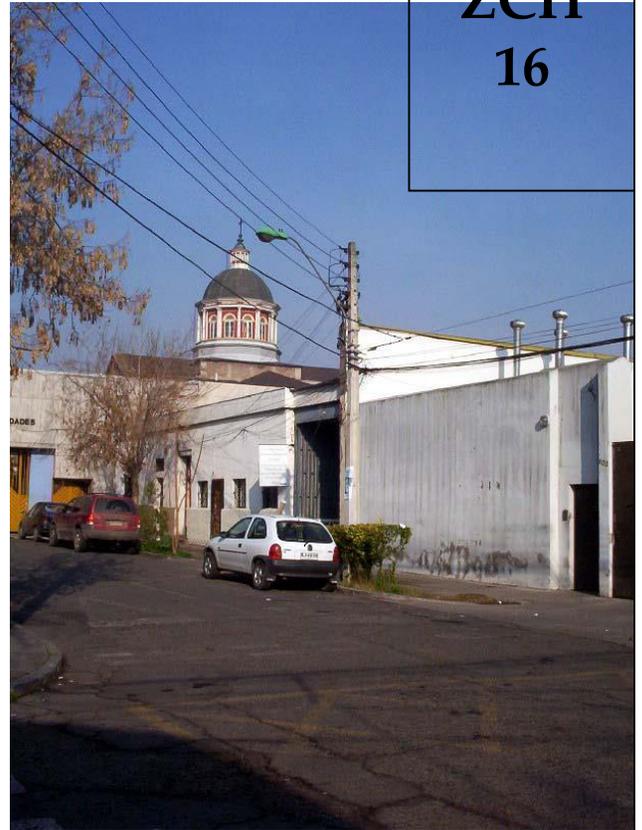
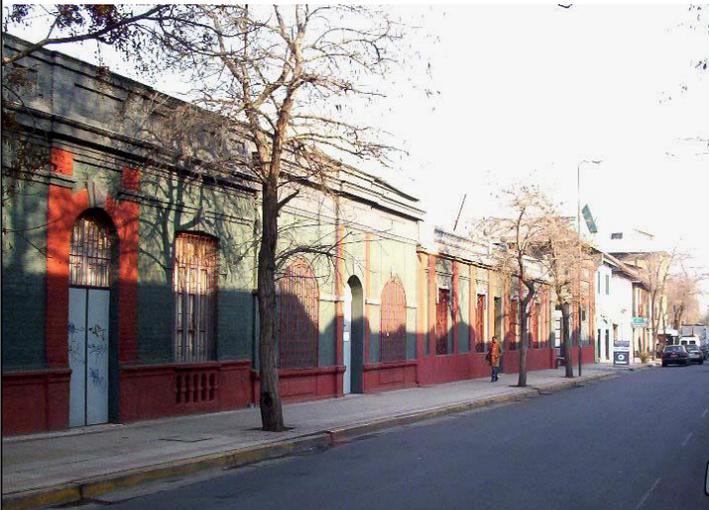
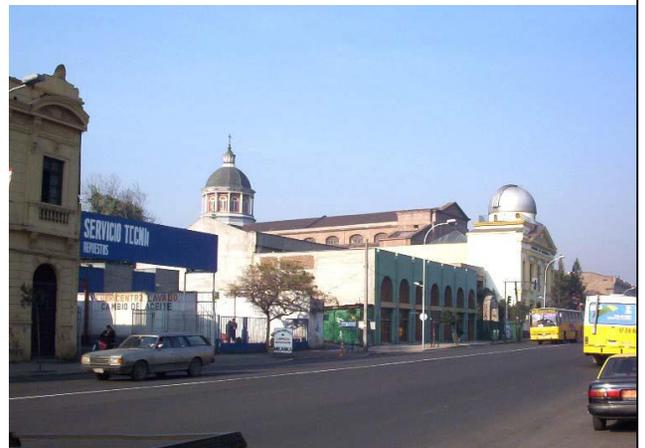
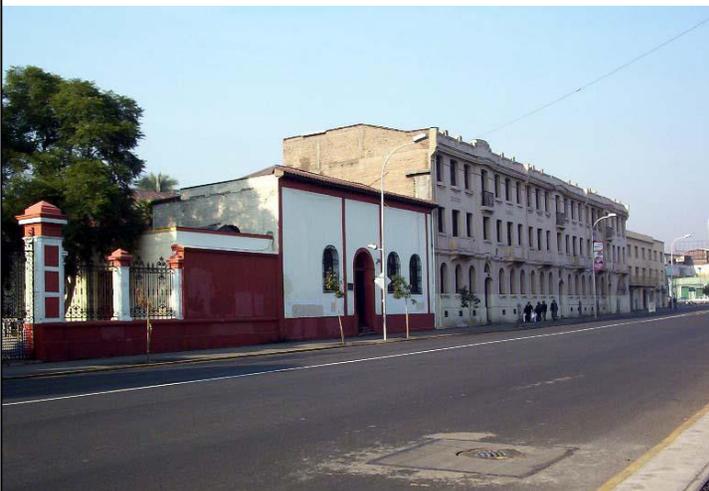
VALOR CONSTRUCTIVO (adecuación material, forma, singularidad de los sistemas constructivos): el estado de conservación de los sistemas constructivos en albañilería y hormigón armado es bueno; sin embargo, existe deterioro sobre algunas fachadas que se encuentran sucias, sin buena mantención de sus pinturas y con desprendimiento de estucos.
