FICHA TÉCNICA
EDIFICIOS DE VALOR PATRIMONIAL

EDIFICIO
Nº 11

Edificio:
MAESTRANZA F.C.A.B.

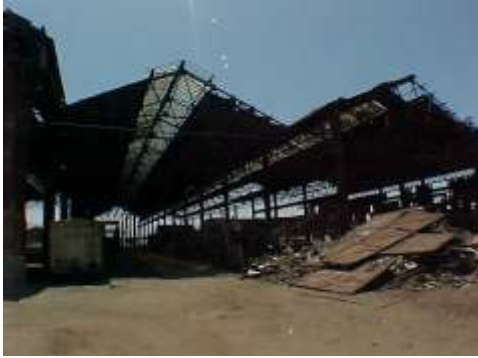
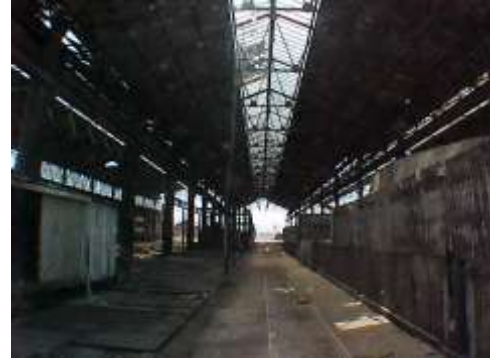
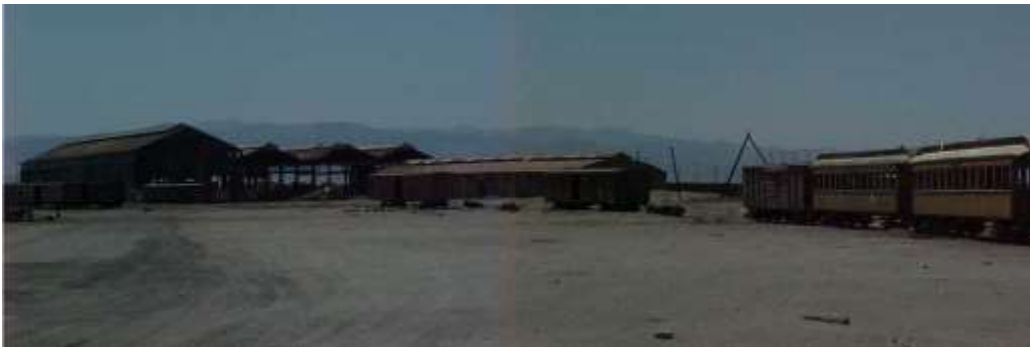
Fotografías:

ANTECEDENTES	SUP. APROX.	MATERIALIDAD	ALTURA EDIFICACION	ESTADO CONSERVACIÓN	USO ACTUAL
		ESTRUCT.FIERRO REVESTIDO CALAMINA	1 PISO 10 M APROX	BUENO	ABANDONADO

Corresponde a un volumen compuesto por cuatro naves orientadas de oriente a poniente. Todas las naves a nivel de cubierta se abren en vanos a lo largo de todo el galpón. En la actualidad se observa todo el volumen como una planta unitaria.
