FICHAS DE INMUEBLES DE CONSERVACIÓN HISTÓRICA DE LA SERENA

FICHA DE VALOR INMUEBLE DE VALOR HISTÓRICO

377-25

REGION	COMUNA	CALLE	NUMERO
IV Región Coquimbo	La Serena	Gandarillas	1006
ID_PLANO	DENOMINACION DE INMUEBLE	AUTOR	
ICH_162	Inmueble calle Gandarillas	Sin Identificar

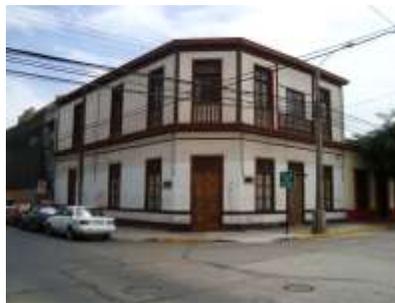
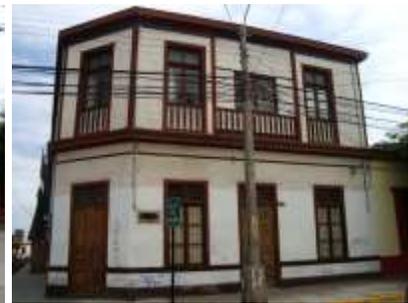
3. FOTOS DEL INMUEBLE

VALOR ECONÓMICO Y SOCIAL Buen estado de conservación. No se observan alteraciones importantes del proyecto original. Edificio reconocido con valor por la comunidad local y por los especialistas en patrimonio.

Edificio de esquina, en forma de L con patio abierto hacia el nor-poniente, de dos pisos. Su tipología corresponde al periodo Clásico Serenense o Neoclásico, con fachada simple y pocas ornamentaciones, destacando sus balcones, zócalo, cornisamento superior y su ochavo perforado con acceso en el 1º piso.

No alterar el volumen. Conservar la unidad de color en todo el inmueble, los materiales originales y unidad espacial e iluminación natural del patio.
