**1. IDENTIFICACIÓN DEL INMUEBLE**

REGION	COMUNA	CALLE	NUMERO
IV Región Coquimbo	La Serena	Cerro Santa Lucía	S/N
ID_PLANO	DENOMINACION DE INMUEBLE	AUTOR	
ICH_167	Regimiento Coquimbo	Sin Identificar

**ICH\_167**

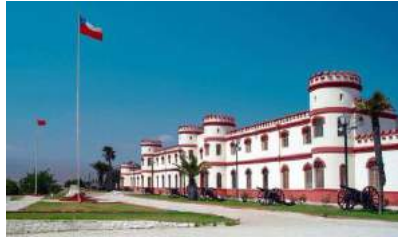
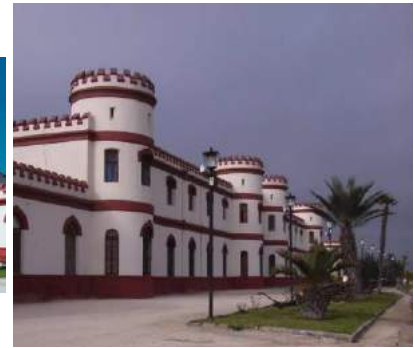
**3. FOTOS DEL INMUEBLE**

**VALOR ECONÓMICO Y SOCIAL** Buen estado de conservación. No se observan alteraciones importantes del proyecto original. Edificio reconocido con valor por la comunidad local y por los especialistas en patrimonio.

ELEMENTO	ENTORNO	
BUENO	<input checked="" type="checkbox"/>	<input checked="" type="checkbox"/>
REGULAR	<input type="checkbox"/>	<input type="checkbox"/>
MALO	<input type="checkbox"/>	<input type="checkbox"/>

SIN MODIFICACIÓN	<input type="checkbox"/>
POCO MODIFICADO	<input checked="" type="checkbox"/>
MUY MODIFICADO	<input type="checkbox"/>
OTRO	<input type="text"/>

Edificio en buen estado y funcional a su actividad. Se recomienda no alterar su fachada armónica. Mantener materiales y elementos arquitectónicos.
