FICHAS DE INMUEBLES DE CONSERVACIÓN HISTÓRICA DE LA SERENA

FICHA DE VALOR INMUEBLE DE VALOR HISTÓRICO

REGION	COMUNA	CALLE	NUMERO
IV Región Coquimbo	La Serena	Justo Donoso	420
ID_PLANO	DENOMINACION DE INMUEBLE	AUTOR	
ICH_170	Colegio Divina Providencia	Guillermo Schewember

**ICH\_170**

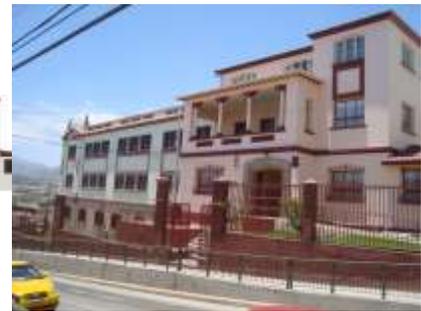
**3. FOTOS DEL INMUEBLE**

**VALOR ECONÓMICO Y SOCIAL** Buen estado de conservación. No se observan alteraciones importantes del proyecto original. Edificio reconocido con valor por la comunidad local y por los especialistas en patrimonio.

Edificio Plan Serena, de tres pisos y de gran tamaño. Destaca la complejidad de sus formas y la riqueza de sus fachadas donde aparecen diversos elementos y detalles arquitectónicos historicistas.

Edificio en buen estado y funcional a su actividad. Se recomienda no alterar su fachada armónica. Mantener materiales y elementos arquitectónicos.
