FICHAS DE INMUEBLES DE CONSERVACIÓN HISTÓRICA DE LA SERENA

FICHA DE VALOR INMUEBLE DE VALOR HISTÓRICO

REGION	COMUNA	CALLE	NUMERO
IV Región Coquimbo	La Serena	Juan de Dios Peni	561
ID_PLANO	DENOMINACION DE INMUEBLE	AUTOR	
ICH_32	Hospedería de la Capilla San Juan de Dios	Sin Identificar

**ICH\_32**

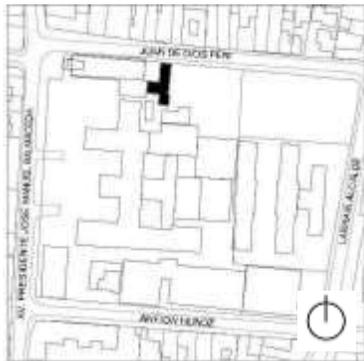
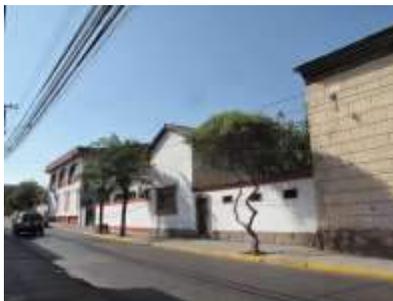
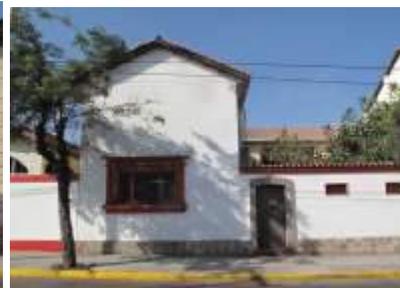
**3. FOTOS DEL INMUEBLE**

**VALOR ECONÓMICO Y SOCIAL** Buen estado de conservación. No se observan alteraciones importantes del proyecto original. Valorado por la comunidad y especialistas en patrimonio.

Casa de dos pisos en forma de L adosada a la Parroquia San Juan de Dios, deja un patio entre la casa y la parroquia. El estilo es historicista pero sin ornamentos más que un vano rectangular apaisado en relieve, un portal simple y un zócalo de piedra.

Es importante el muro que cierra el patio hacia la calle que deja ver el perfil de tejas chilenas que lo protege. Toda cubierta del inmueble es de teja y es visible desde la calle.

Se recomienda no alterar su volumen ni edificar más el predio. Mantener materiales, colores claros y vegetación.
