**1. IDENTIFICACIÓN DEL INMUEBLE**

REGION	COMUNA	CALLE	NUMERO
IV Región Coquimbo	La Serena	Cantournet	705
ID_PLANO	DENOMINACION DE INMUEBLE	AUTOR	
ICH_50	Iglesia San Agustín	Pedro Yung

**ICH\_50**

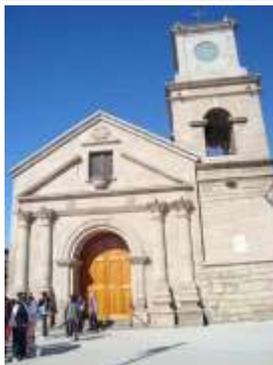
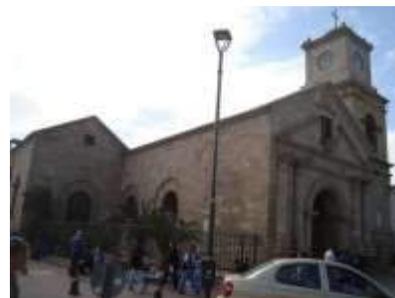
**3. FOTOS DEL INMUEBLE**

ENTORNO	
x	BUENO	
	REGULAR	x
	MALO

Mantener la iglesia en su estado actual, solo realizar obras de reparaciones y o mejoras en sus instalaciones, siempre y cuando no afecten la imagen exterior.
