FICHAS DE INMUEBLES DE CONSERVACIÓN HISTÓRICA DE LA SERENA

FICHA DE VALOR INMUEBLE DE VALOR HISTÓRICO

REGION	COMUNA	CALLE	NUMERO
IV Región Coquimbo	La Serena	Justo Donoso/Teniente la Rosa	551 al 597/542
ID_PLANO	DENOMINACION DE INMUEBLE	AUTOR	
ICH_71	Conjunto 2 Edificios	Luis Larraguibel

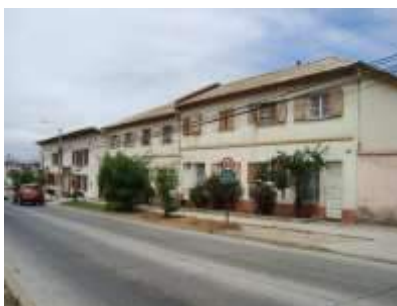
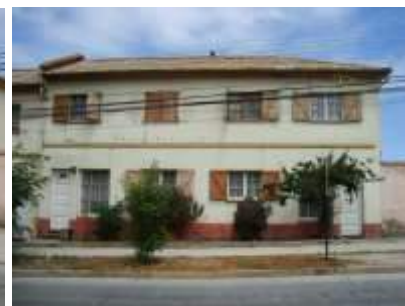
3. FOTOS DEL INMUEBLE

VALOR ECONÓMICO Y SOCIAL Buen estado de conservación. No se observan alteraciones importantes del proyecto original. Edificio reconocido con valor por la comunidad local y por los especialistas en patrimonio.

Bloques de viviendas pareadas, de dos pisos con patio trasero. Construidas en albañilería y hormigón, de fachada simple. Cubierta a dos aguas que continúan de un bloque a otro. Destacan sus postigos en las ventanas.

Se recomienda no alterar su volumetría ni imagen exterior. Tampoco construir los patios para dejar el espacio libre entre volúmenes.

También se recomienda utilizar un color común para todo el volumen, si diferenciar por unidad. Color claro para el fondo y oscuro para los detalles. Colores de materiales originales sin alterar (piedra y madera).
