FICHA DE VALORACIÓN ICH-G-02				ROL																
INMUEBLE DE CONSERVACIÓN HISTÓRICA				131-2																
1.-IDENTIFICACIÓN DEL INMUEBLE																				
REGIÓN	COMUNA	DIRECCIÓN																		
VII DEL MAULE	CUREPTO	PEDRO ANTONIO GONZÁLEZ S/N																		
ID PLANO PRCC-02	DENOMINACIÓN DE INMUEBLE	AUTOR (arquitecto)																		
2	CASA PARTICULAR	DESCONOCIDO																		
2.- PLANO DE UBICACIÓN		3.- FOTO DEL EDIFICIO

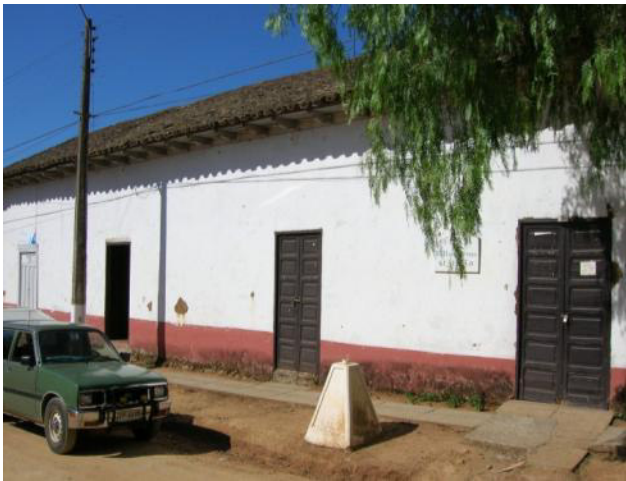
8.7 MATERIALIDAD				
ESTRUCTURA	ADOBE	TECHUMBRE	TEJA DE ARCILLA	
DESCRIPCIÓN				FOTO DETALLE CONSTRUCTIVO
La estructura del edificio es de albañilería en adobe de aproximadamente 60 cm de espesor la estructura de la techumbre es de madera sobre la que se asientan las tejas de arcilla, los corredores poseen pilares de madera y el pavimento es de arcilla.

8.9 ESTADO DE CONSERVACIÓN			8.10 GRADO DE ALTERACIÓN		8.11 APTITUD PARA REHABILITACIÓN		
ELEMENTO		ENTORNO	SIN MODIFICACIÓN	X	VIVIENDA		
BUENO	X	BUENO	POCO MODIFICADO		EQUIPAMIENTO		
REGULAR		REGULAR	MUY MODIFICADO		COMERCIO		X
MALO		MALO	OTRO		OTRO

CONCLUSIONES Y RECOMENDACIONES
Es importante revisar en detalle la condición actual del inmueble debido a los importantes daños producto del terremoto del año 2010. Esto para poder determinar las posibles acciones de reparación y reconstrucción del mismo.
