FICHA DE VALORACIÓN ICH-C-03				ROL																
INMUEBLE DE CONSERVACIÓN HISTÓRICA				132-8																
<b>1.-IDENTIFICACIÓN DEL INMUEBLE</b>																				
<b>REGIÓN</b>	<b>COMUNA</b>	<b>DIRECCIÓN</b>																		
VII DEL MAULE	CUREPTO	PEDRO ANTONIO GONZÁLEZ S/N																		
<b>ID PLANO PRCC-02</b>	<b>DENOMINACIÓN DE INMUEBLE</b>	<b>AUTOR (arquitecto)</b>																		
3	CASA PARTICULAR	DESCONOCIDO																		
<b>2.- PLANO DE UBICACIÓN</b>		<b>3.- FOTO DEL EDIFICIO</b>

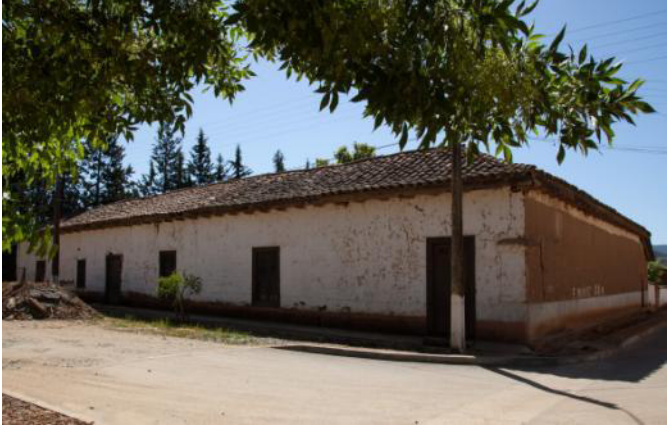
8.7 MATERIALIDAD			
ESTRUCTURA	ADOBE	TECHUMBRE	TEJA DE ARCILLA
DESCRIPCIÓN			
<p>La estructura del edificio es de albañilería en adobe de aproximadamente 60 cm de espesor. La estructura de la techumbre es de madera sobre la que se asientan las tejas de arcilla, los corredores poseen pilares de madera y el pavimento es de arcilla. Posee también un pilar de esquina, probablemente de arcilla cocida.</p> <p>Si bien los marcos de madera en puertas y ventanas no están en buen estado, aportan unidad en la fachada.</p>

8.9 ESTADO DE CONSERVACIÓN		8.10 GRADO DE ALTERACIÓN		8.11 APTITUD PARA REHABILITACIÓN	
ELEMENTO	ENTORNO	SIN MODIFICACIÓN	X	VIVIENDA	X
BUENO	X BUENO	POCO MODIFICADO		EQUIPAMIENTO	X
REGULAR	REGULAR	MUY MODIFICADO		COMERCIO	
MALO	MALO	OTRO		OTRO

CONCLUSIONES Y RECOMENDACIONES
Es importante revisar en detalle la condición actual del inmueble debido a los posibles daños producto del terremoto del año 2010. Esto para poder determinar las posibles acciones de reparación.
