FICHA DE VALORACIÓN ICH-C-04				ROL																
INMUEBLE DE CONSERVACIÓN HISTÓRICA				142-6																
<b>1.-IDENTIFICACIÓN DEL INMUEBLE</b>																				
<b>REGIÓN</b>	<b>COMUNA</b>	<b>DIRECCIÓN</b>																		
VII DEL MAULE	CUREPTO	PEDRO ANTONIO GONZÁLEZ S/N																		
<b>ID PLANO PRCC-02</b>	<b>DENOMINACIÓN DE INMUEBLE</b>	<b>AUTOR (arquitecto)</b>																		
4	CASA PARTICULAR	DESCONOCIDO																		
<b>2.- PLANO DE UBICACIÓN</b>		<b>3.- FOTO DEL EDIFICIO</b>

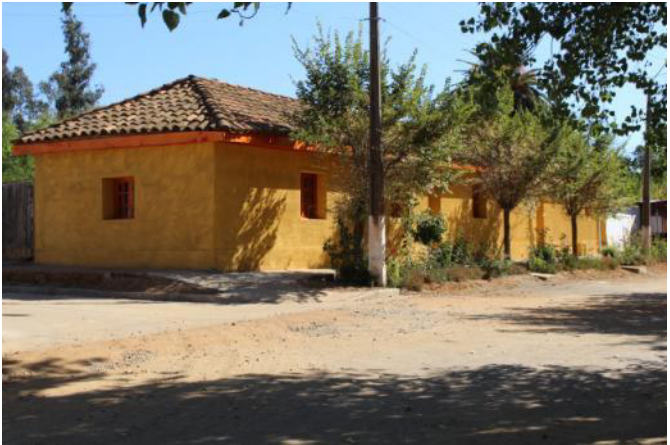
8.7 MATERIALIDAD			
ESTRUCTURA	ADOBE	TECHUMBRE	TEJA DE ARCILLA
DESCRIPCIÓN			
La estructura del edificio es de albañilería en adobe de aproximadamente 40 cm de espesor. La estructura de la techumbre es de madera sobre la que se asientan las tejas de arcilla.			FOTO DETALLE CONSTRUCTIVO

8.9 ESTADO DE CONSERVACIÓN			8.10 GRADO DE ALTERACIÓN		8.11 APTITUD PARA REHABILITACIÓN	
ELEMENTO		ENTORNO	SIN MODIFICACIÓN	X	VIVIENDA	X
BUENO	X	BUENO	POCO MODIFICADO		EQUIPAMIENTO	X
REGULAR		REGULAR	MUY MODIFICADO		COMERCIO	
MALO		MALO	OTRO		OTRO

CONCLUSIONES Y RECOMENDACIONES
Esta edificación logro soportar de buena forma el terremoto del 2010, los problemas derivados de este fueron reparados por lo que actualmente se encuentra en buen estado de mantención. Una recomendación apunta a los colores de las fachadas ya que el blanco da una mayor continuidad al conjunto de edificaciones que rodean la plaza de la localidad.
