FICHA DE VALORACIÓN ICH-C-04				ROL																
INMUEBLE DE CONSERVACIÓN HISTÓRICA				52-1																
1.-IDENTIFICACIÓN DEL INMUEBLE																				
REGIÓN	COMUNA	DIRECCIÓN																		
VII DEL MAULE	CUREPTO	PEDRO ANTONIO GONZÁLEZ S/N																		
ID PLANO PRCC-01	DENOMINACIÓN DE INMUEBLE	AUTOR (arquitecto)																		
4	CASA PARTICULAR	DESCONOCIDO																		
2.- PLANO DE UBICACIÓN		3.- FOTO DEL EDIFICIO

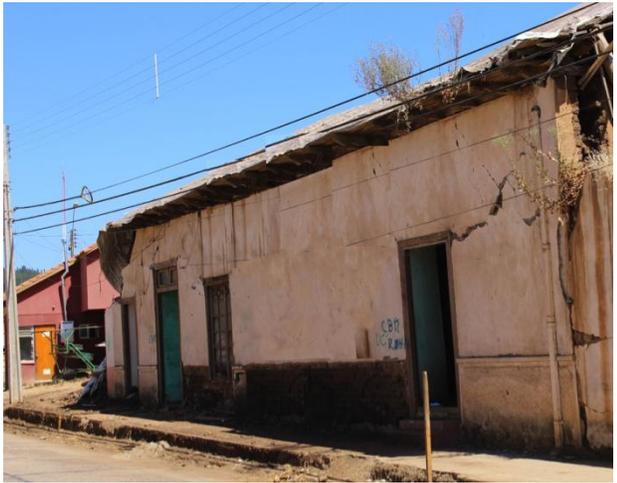
8.9 ESTADO DE CONSERVACIÓN			8.10 GRADO DE ALTERACIÓN			8.11 APTITUD PARA REHABILITACIÓN		
ELEMENTO		ENTORNO	SIN MODIFICACIÓN			VIVIENDA		X
BUENO		BUENO	POCO MODIFICADO		X	EQUIPAMIENTO		X
REGULAR		REGULAR	X	MUY MODIFICADO		COMERCIO		
MALO		MALO		OTRO		OTRO

CONCLUSIONES Y RECOMENDACIONES											
<p>Es importante revisar en detalle la condición actual del inmueble debido a los importantes daños producto del terremoto del año 2010. Esto para poder determinar las posibles acciones de reparación y reconstrucción del mismo.</p>
