1.- IDENTIFICACIÓN DE LA ZONA

REGIÓN	COMUNA	N° REGISTRO	DENOMINACIÓN
Metropolitana	Providencia	ZCH_08	Conjunto de Viviendas

Conjunto ubicado en vereda sur de calle Marín, desde calle Vicuña Mackenna hasta calle Ramón Carnicer.
Numeración por calle Marín (acera sur): 045-055-057-067-069-079.

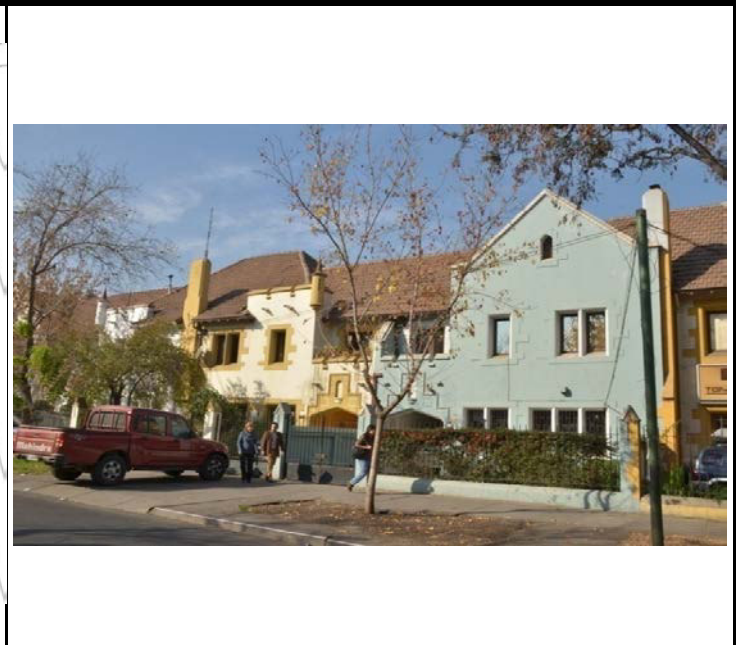
3.- FOTOGRAFÍA DE LA ZONA

ESTADO DE CONSERVACIÓN DE LA ZONA						
CONSTRUCCIONES			INFRAESTRUCTURA (vialidad, mobiliario, redes, postación, etc)			
BUENO	X	REGULAR	MALO	BUENO	X	
				REGULAR	MALO	
OBSERVACIONES						
Se percibe entorno en un buen estado de conservación con alteraciones por la modificación de uso.

- Se recomienda evitar alteraciones que deterioren sus características formales, destacando evitar modificar la volumetría y manteniendo todos los elementos originales en sus fachadas como texturas, materialidad y ornamentos, en caso de ampliaciones, estas deben ser ejecutadas al fondo del predio. De igual forma, no se deben permitir construcciones ni intervenciones en el antejardín o alteración de cerramientos de ninguna índole, con el fin de no afectar su tipología.

- Se recomienda conservar la escala urbana del conjunto (morfológicos y paisajísticos) y la valoración de la comunidad.
- Respecto a la estrategia de crecimiento, esta es recomendable en altura, mediante mansardas, buhardillas o miradores, contemplando un diseño que dialogue armónicamente con la construcción existente.
