**FICHA DE VALORACIÓN  
INMUEBLE DE CONSERVACIÓN HISTÓRICA**

**ROL**  
66-0003

ID PLANO	DENOMINACIÓN DE INMUEBLE	AUTOR (arquitecto)
22	Centro Cultural	Desconocido

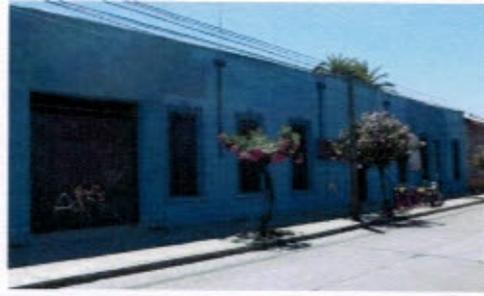
**3.- FOTO DEL INMUEBLE**

8.7 MATERIALIDAD DEL INMUEBLE			
ESTRUCTURA	Adobe-Albañilería-Madera	TECHUMBRE	Teja arcilla
8.8 DESCRIPCIÓN DEL INMUEBLE			
<p>Edificación característica del área fundacional de San Javier, en la que predomina la proporción de vano-lleño al igual que la proporción de los zócalos, propios de la vivienda del período colonial. Mantiene las características de continuidad y una cubierta escondida. Su destino actual es de Centro Cultural.</p>

8.9 ESTADO DE CONSERVACIÓN		8.10 GRADO DE ALTERACIÓN		8.11 APTITUD PARA REHABILITACIÓN	
ELEMENTO	ENTORNO	SIN MODIFICACIÓN		VIVIENDA	
BUENO	X BUENO	POCO MODIFICADO	X	EQUIPAMIENTO	X
REGULAR	REGULAR	MUY MODIFICADO		COMERCIO	
MALO	MALO	OTRO (con faltantes importantes)		OTRO

Edificación característica de San Javier, con valor patrimonial, se sugiere su incorporación como inmueble de conservación histórica. La fachada continua, la proporción del lleno-vacío, la simpleza de los detalles, el uso de materiales como adobe y madera, la presencia de arcos de medio punto en los vanos entregan la identidad colonial que posee la comuna.

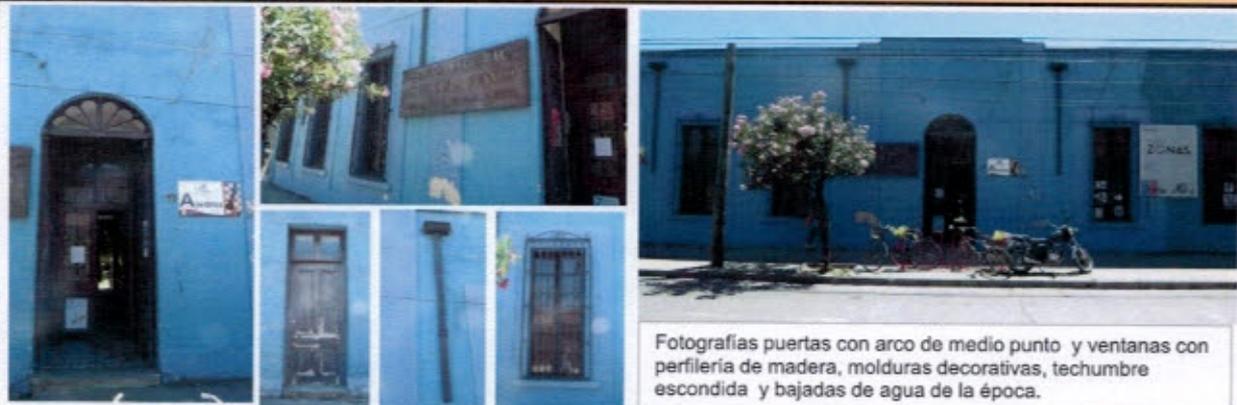
Fotografías puertas con arco de medio punto y ventanas con perfilera de madera, molduras decorativas, techumbre escondida y bajadas de agua de la época.
