**FICHA DE VALORACIÓN
INMUEBLE DE CONSERVACIÓN HISTÓRICA**

ROL
55-0003

REGIÓN	COMUNA	CALLE	NUMERO
Maule	San Javier	AV BALMACEDA	893

ID PLANO	DENOMINACIÓN DE INMUEBLE	AUTOR (arquitecto)
1	Iglesia	Desconocido

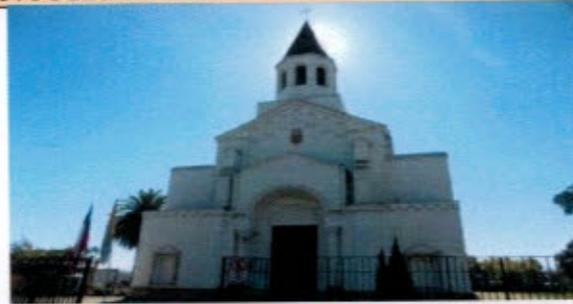
3.- FOTO DEL INMUEBLE

8.7 MATERIALIDAD DEL INMUEBLE			
ESTRUCTURA	Albañilería-Madera	TECHUMBRE	Teja arcilla
8.8 DESCRIPCIÓN DEL INMUEBLE			
<p>Esta Iglesia presenta buen estado de conservación, considerando que hace poco tiempo fue reacondicionada. Presta servicios religiosos regularmente y tiene un alto valor para la comunidad. Entre sus características destacan la utilización del capitel dórico en sus columnas y el uso de rosetones para iluminación interior. También destaca el uso de la arquería de medio punto tanto entre pilares, acceso, marcos de rosetones y sobrerrelieves decorativos.</p>

Edificación característica de San Javier, con valor patrimonial, se sugiere su incorporación como inmueble de conservación histórica. Adicionalmente se deben incorporar a sus características otros elementos propios del edificio original, como el diseño de pavimentos, su mobiliario, puertas, ventanas y su color que tradicionalmente ha sido el blanco.

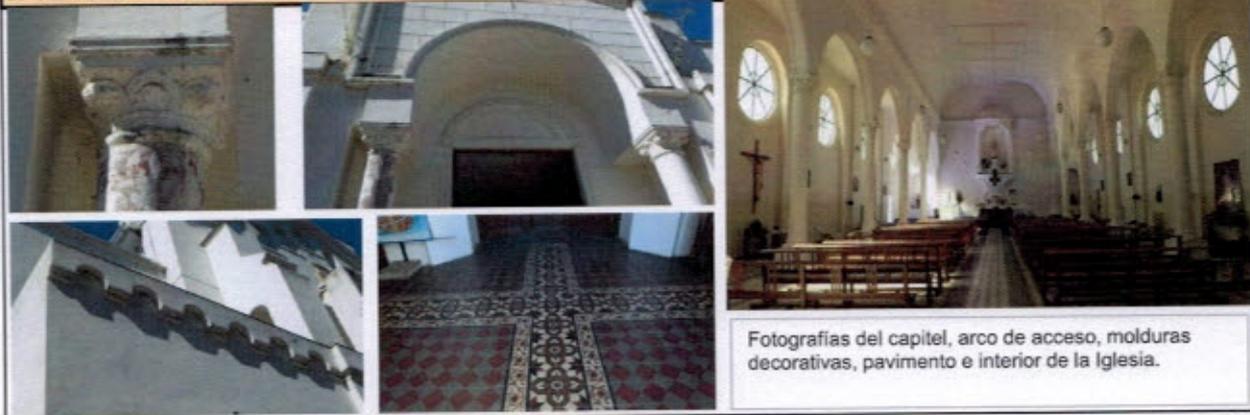
Fotografías del capitel, arco de acceso, molduras decorativas, pavimento e interior de la Iglesia.
