**1.- IDENTIFICACIÓN DE LA ZONA**

REGIÓN	COMUNA	N° REGISTRO	DENOMINACIÓN
Metropolitana	Providencia	ZCH_20	Viviendas de fachada continua Chucre Manzur

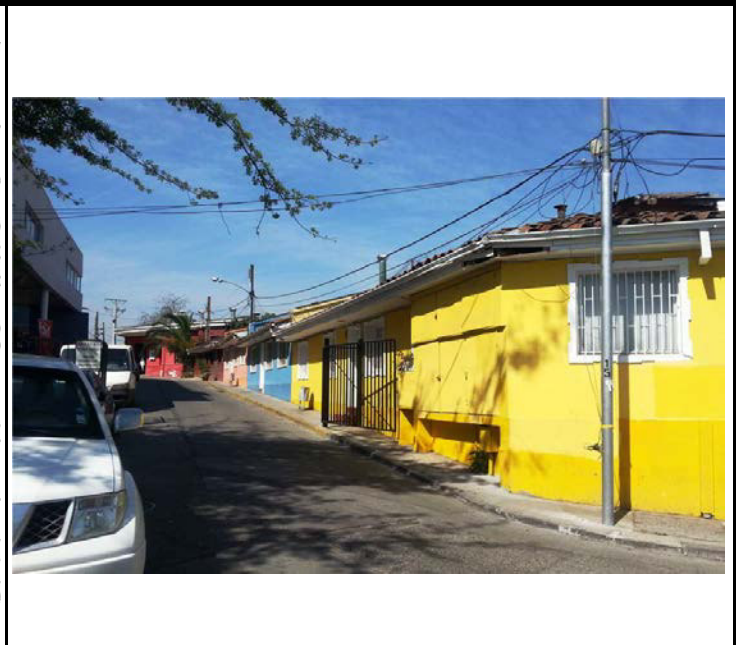
**3.- FOTOGRAFÍA DE LA ZONA**

ESTADO DE CONSERVACIÓN DE LA ZONA							
CONSTRUCCIONES			INFRAESTRUCTURA (vialidad, mobiliario, redes, postación, etc)				
BUENO	X	REGULAR	MALO	BUENO	REGULAR	X	MALO
<b>OBSERVACIONES</b>							
Conjunto de cinco viviendas de adobe en muy buen estado, enfrentadas a la casa de Pablo Neruda La Chascona. El entorno está degradado tanto la infraestructura vial como la plazoleta que lleva a la casa La Chascona.

- El conjunto se distingue de su entorno debido a que está constituido por las únicas viviendas de edificación continua en buen estado que no han sufrido modificaciones en la calle Chucre Manzur. Las viviendas son de adobe pintado de diversos colores y su cubierta de tejas.
- Respecto a la estrategia de crecimiento, esta es recomendable en altura, mediante mansardas, buhardillas o miradores, contemplando un diseño que dialogue armónicamente con la construcción existente.
