<b>FICHA DE VALORACIÓN</b>	<b>ROL</b>
<b>INMUEBLE DE CONSERVACIÓN HISTÓRICA</b>	63-5

<b>ID PLANO</b>	<b>DENOMINACIÓN DE INMUEBLE</b>	<b>AUTOR (arquitecto)</b>
PRCSI-1	CASONA ADOBE HUEPE GODOY	Se desconoce

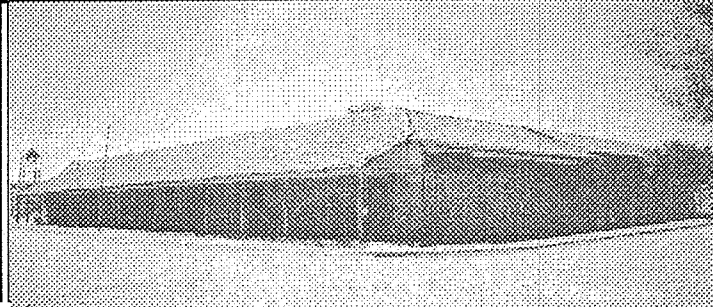
**3.- FOTO DEL INMUEBLE**

Su estado de conservación es regular, presentando algunas deformaciones, especialmente en su techumbre. Se encuentra al cuidado de sus propietarios, aunque deshabitada.

Se deberán cuidar proporciones de galería y volumen de techumbre, y la madera de las puertas y ventanas, además de sus elementos estructurales. Requiere una evaluación estructural, para verificar otros usos posibles de mayor valor cívico. Se sugiere barniz y pintura, para cuidar la preservación de la madera y de las paredes de adobe.
