FICHA DE VALORACIÓN	ROL
INMUEBLE DE CONSERVACIÓN HISTÓRICA	55-2

REGIÓN	COMUNA	CALLE	NÚMERO
Biobío	SAN IGNACIO	AV. MANUEL RODRIGUEZ	598

ID PLANO	DENOMINACIÓN DE INMUEBLE	AUTOR (arquitecto)
PRCSI-1	CASONA ADOBE VALDES	Se desconoce

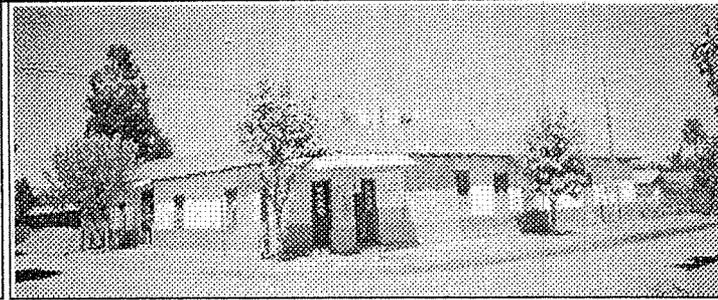
2.- PLANO DE UBICACIÓN **3.- FOTO DEL INMUEBLE**

7.6 OBSERVACIONES
 Su estado de conservación es regular, siendo ocupada en la actualidad por sus dueños, quienes arriendan un pequeño espacio en la esquina de la casona destinado a centro de llamados.

8.8 DESCRIPCIÓN DEL INMUEBLE
 Es una casona esquina de adobe, cuya volumetría describe una "C" donde se desarrolla un jardín privado. Los muros fueron rebajados a la altura actual, además fueron reforzados con una estructura de albañilería en pandereta anclada al muro mediante una serie de enfierraduras tipo "espárrago".

Se deberán cuidar el volumen de techumbre con teja de bajrro y las fachadas cerradas a la calle. Requiere una evaluación estructural, para verificar otros usos posibles de mayor valor cívico. Se sugiere barniz y pintura, para cuidar la preservación de la madera y de las paredes de adobe.
