1.- IDENTIFICACIÓN DEL INMUEBLE

| REGION | COMUNA | CALLE | NÚMERO | ID PLANO | DENOMINACIÓN DEL INMUEBLE | ARQUITECTO | ROL |
|---|---|---|---|---|---|---|---|
| Metropolitana | Providencia | Constitución | 134-136 | ICH_14 | Vivienda | Jorge Millán V. | 00286-018 |

4.- RESEÑA DE VALORES Y ATRIBUTOS PATRIMONIALES DEL INMUEBLE

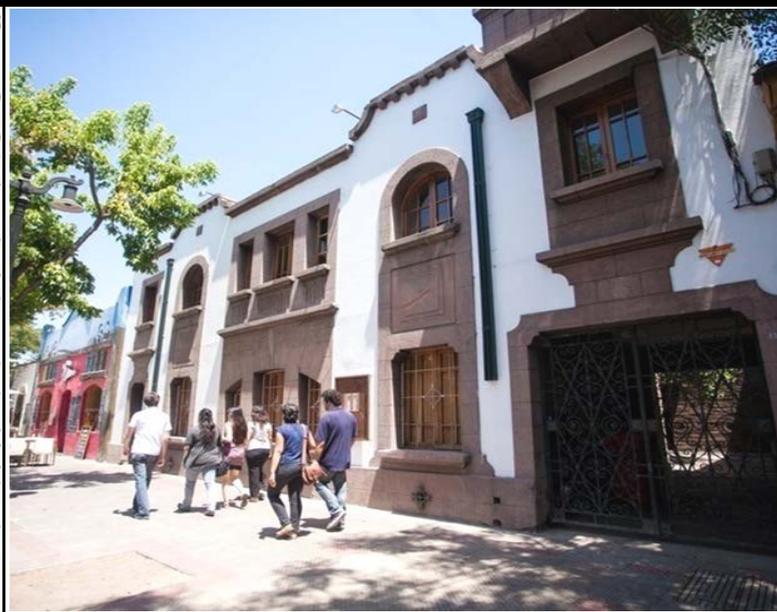
3.- FOTOGRAFÍA DEL INMUEBLE

Es identificado y valorado como patrimonio por la comunidad del barrio de Bellavista. El inmueble y su entorno se encuentran en buen estado de conservación.

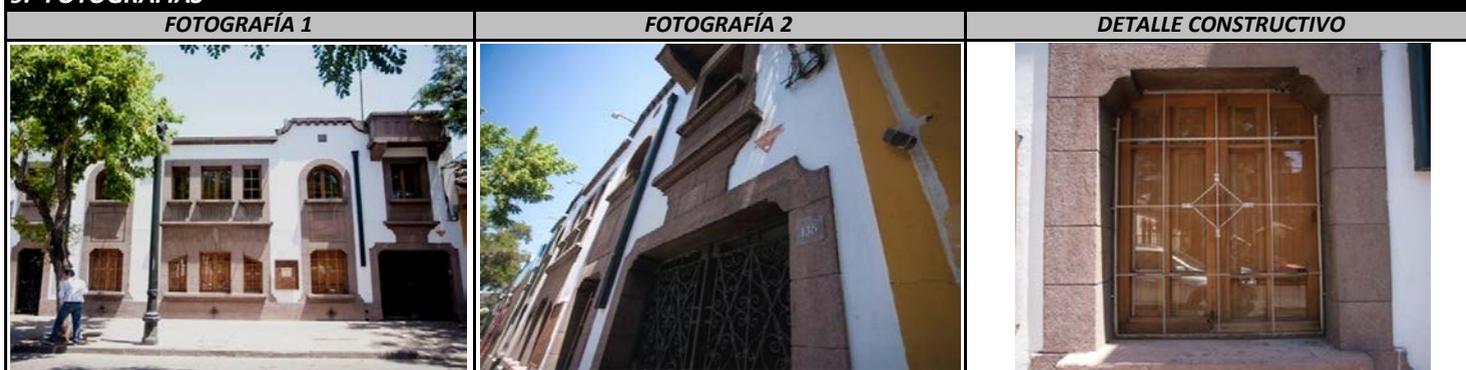
9.- FOTOGRAFÍAS

- En su fachada se incorpora una serie de elementos decorativos en piedra, de gran calidad estética, destacando sus texturas, ventanas y postigos de madera y la incorporación de fierro forjado en sus protecciones.

- Se recomienda conservar sus características formales, manteniendo todos los elementos originales en sus fachadas como texturas, materialidad y ornamentos.

- En caso de ampliaciones, el nuevo volumen deberá retranquearse con respecto a la edificación existente o realizarse hacia el fondo del sitio, contemplando un diseño que dialogue armónicamente con la construcción existente.
