**1.- IDENTIFICACIÓN DEL INMUEBLE**

REGION	COMUNA	CALLE	NÚMERO	ID PLANO	DENOMINACIÓN DEL INMUEBLE	ARQUITECTO	ROL
Metropolitana	Providencia	Providencia	509	ICH_57	Casa Matriz de la Providencia	Sin registro	00503-158

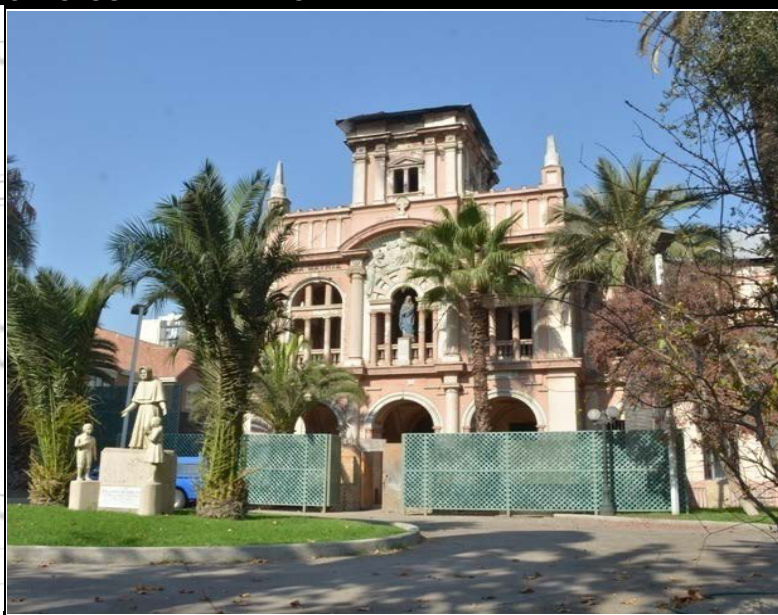
**3.- FOTOGRAFÍA DEL INMUEBLE**

El inmueble se encuentra en mal estado de conservación.  
 Su entorno se encuentra en buen estado de conservación.

- La iglesia tiene alto valor patrimonial pero se encuentra en estado de deterioro. Destacaban su ornamentación de fachada e interiores, la decoración de ventanas y sus trabajos figurativos de relieve en torno a la figura de "Nuestra Señora de los Dolores" representativa de la congregación Hermanas de la Providencia.

- Se recomienda recuperar las cualidades arquitectónicas de la iglesia que actualmente están disminuidas por un incendio en el año 2011 que destruyó el edificio casi en su totalidad,
