**1.- IDENTIFICACIÓN DEL INMUEBLE**

REGION	COMUNA	CALLE	NÚMERO	ID PLANO	DENOMINACIÓN DEL INMUEBLE	ARQUITECTO	ROL
Metropolitana	Providencia	Santa María	1990	ICH_63	Colegio Dentistas de Chile	Sin registro	07001-004

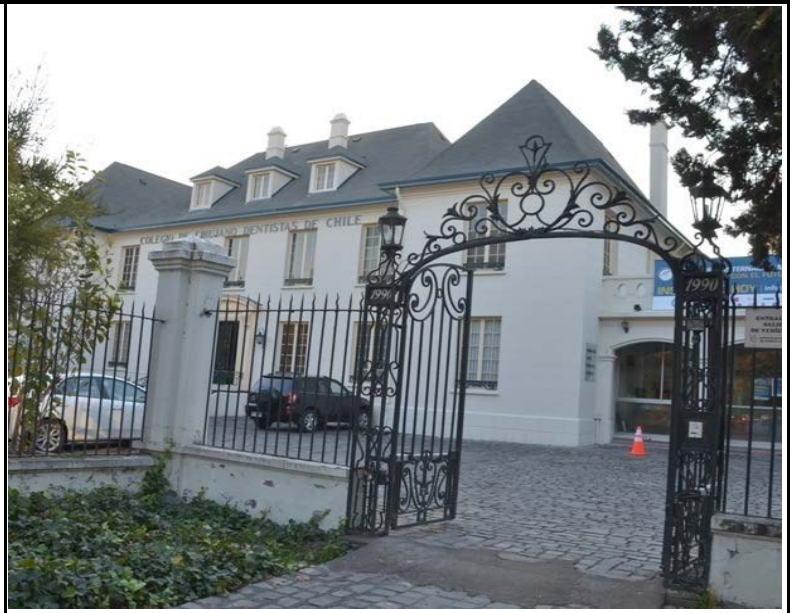
**3.- FOTOGRAFÍA DEL INMUEBLE**

El inmueble y su entorno se encuentran en buen estado de conservación.

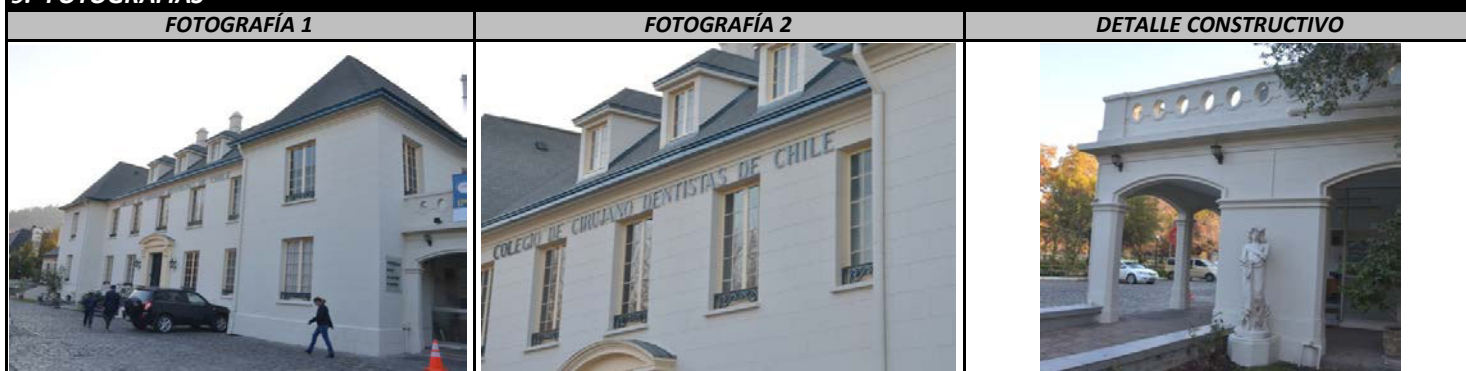
**9.- FOTOGRAFÍAS**

- Edificación aislada de dos pisos y mansarda de gran envergadura, emplazada en un gran predio, destinado originalmente a uso residencial, de arquitectura neoclásica.
- La construcción es armónica en sus proporciones, tiene composición simple y, en su fachada, resalta el acceso principal.
- Se recomienda conservar sus características formales, manteniendo todos los elementos originales en sus fachadas como texturas, materialidad y ornamentos. De igual forma, no intervenir ni construir el antejardín, con el fin de no afectar su tipología.
- En caso de ampliaciones, estas deben realizarse hacia la parte posterior del predio, procurando evitar vistas desde la calle, contemplando un diseño que dialogue armónicamente con la construcción existente.
