**1.- IDENTIFICACIÓN DEL INMUEBLE**

REGION	COMUNA	CALLE	NÚMERO	ID PLANO	DENOMINACIÓN DEL INMUEBLE	ARQUITECTO	ROL
Metropolitana	Providencia	Santa María	0410	ICH_65	Clínica Santa María	Eduardo Costábal Andrés Garafulic	00095-009

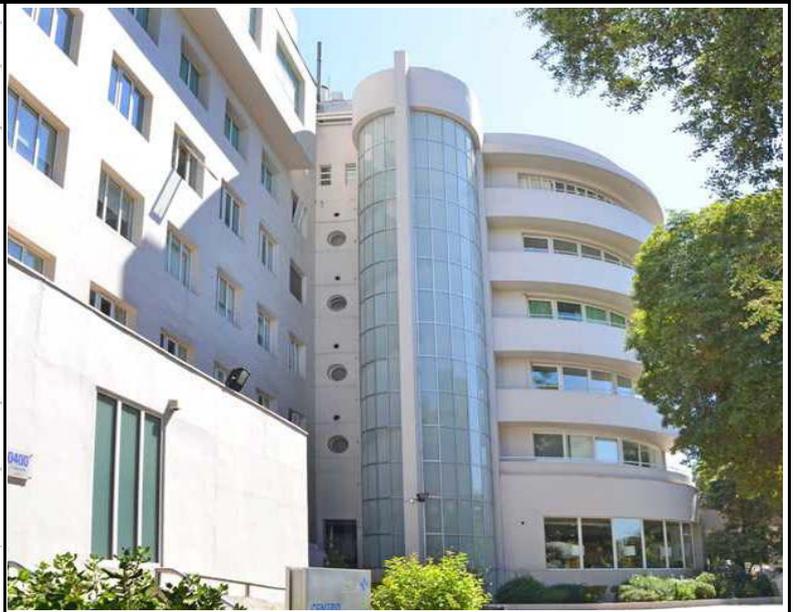
**3.- FOTOGRAFÍA DEL INMUEBLE**

El inmueble y su entorno se encuentran en buen estado de conservación.

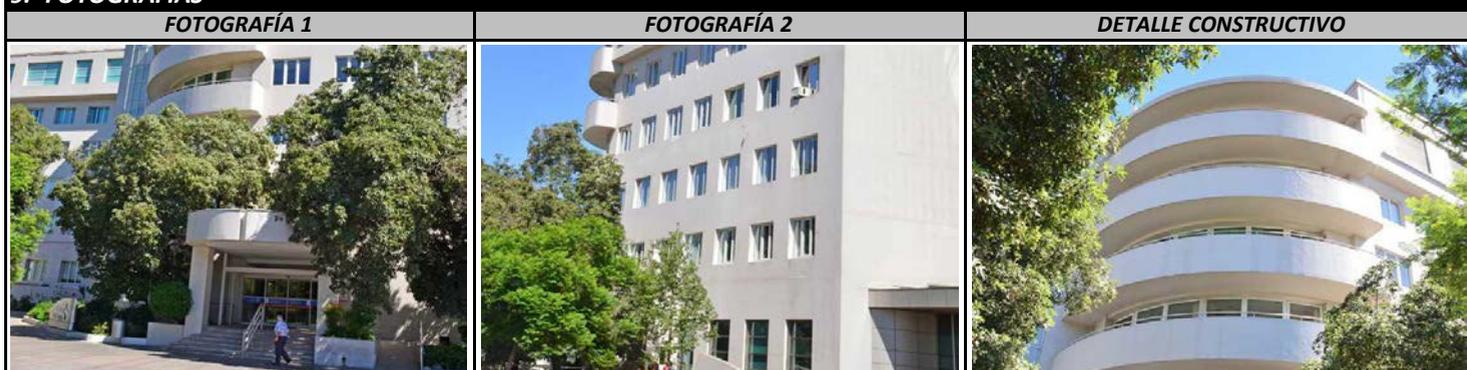
**9.- FOTOGRAFÍAS**

- El volumen resalta por sus proporciones armónicas, composición y tratamiento de fachada, posee líneas simples, ventanas ojos de buey, balcones e incorpora la curva en su caja escala en la esquina, sin embargo, sus continuas intervenciones han afectado la imagen original.

- Se recomienda conservar sus características formales, sin realizar ampliaciones que afecten la volumetría y características del edificio original. No alterar su armonía, evitar intervenir la fachada y usar una señalética controlada y normada. Es necesario evaluar intervenciones realizadas y su criterio empleado relacionándolo con el valor patrimonial del Inmueble.

- En caso de ampliaciones, esta se debe realizar con edificios independientes sin adosarse al edificio de valor, procurando conservar la volumetría original que se ve desde la calle, contemplando un diseño que dialogue armónicamente con la construcción existente.
