| FICHA DE VALORACIÓN | | N° REGISTRO | |
| ZONA DE CONSERVACIÓN HISTÓRICA | | | |
| CONJUNTO PATRIMONIAL ESTACION DE FERROCARRILES | | | |

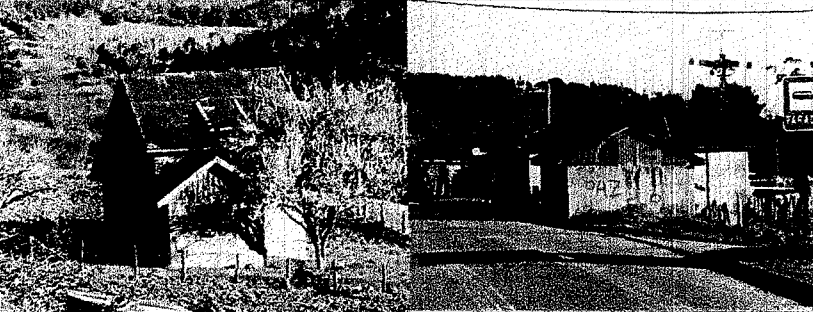
| FICHA DE VALORACIÓN | | N° REGISTRO | |
|--|---|---|---|
| <b>2.- PLANO DE UBICACIÓN</b> | | <b>3.- FOTO DE LA ZONA</b> | |

| 7.- INFORMACIÓN TÉCNICA | | | | | | | | | | | | |
|---|---|---|--|--|---|---|---|---|---|---|---|---|
| Línea férrea en el sector está en buenas condiciones. El edificio destinado originalmente a bodega, se encuentra sin estructura de techumbre. Los otros inmuebles (estación, casa, copas de agua, puentes) están en buen estado estructural, pero sin mantención. | | | | | | | | | | | | |

Recomendado para habilitar como Equipamiento social. Arquitecto informante: SEL
