ANTECEDENTES GENERALES

NOMBRE:	Casa del Movimiento Moderno Av. Portugal
DIRECCIÓN:	Av. Portugal 1167
TIPO:	Inmueble
ARQUITECTO:	
AÑO CONSTRUCCIÓN:	
AÑO CONSTRUCCIÓN S.I.I.:	1939
ESTADO CONSERVACION:	Bueno
Nº PISOS:	2
SUP. TERRENO (m2):	208
SUP. EDIFICADA (m2):	166
DESTINO:	Vivienda
PROPIETARIO:	Marta Figueroa Donell
CALIDAD JURÍDICA:	Privada
SECTOR CATASTRAL:	18S
MANZANA CATASTRAL:	8
ROL:	3005 - 10
EXPROPIACIÓN:	No

FICHA Nº
1023

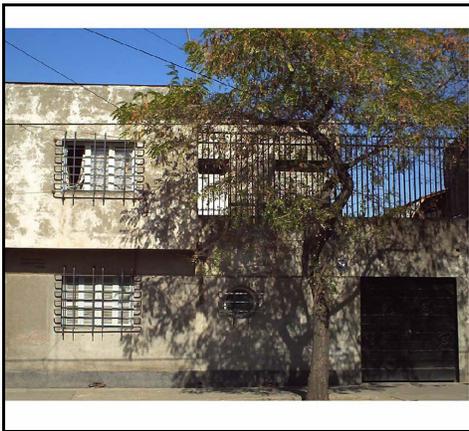
Fotografía de fachada

ESTILO ARQUITECTÓNICO Movimiento Moderno	COMPOSICIÓN DE FACHADA
MATERIALIDAD PREDOMINANTE Albañilería	Fachada trabajada en varios planos, lisa y asimétrica, sin acentuación de vanos.
