ANTECEDENTES GENERALES

NOMBRE:	Colegio San Ignacio
DIRECCIÓN:	Alonso Ovalle 1424 - 1482, Lord Cochrane 137 - 157 y Vidaurre 1451 - 1495
TIPO:	Inmueble
ARQUITECTO:	Pedro Mira y Tomás Reyes
AÑO CONSTRUCCIÓN:	
AÑO CONSTRUCCIÓN S.I.I.:	1938 - 1947
ESTADO CONSERVACION:	Bueno
Nº PISOS	3
SUP. TERRENO (m2):	16410
SUP. EDIFICADA (m2):	2940
DESTINO:	Educación
PROPIETARIO:	Fundación Educacional Alonso Ovalle
CALIDAD JURÍDICA	Privado
SECTOR CATASTRAL:	22
MANZANA CATASTRAL	4
ROL:	444 - 2 y 3
EXPROPIACIÓN	Si

FICHA
Nº
756

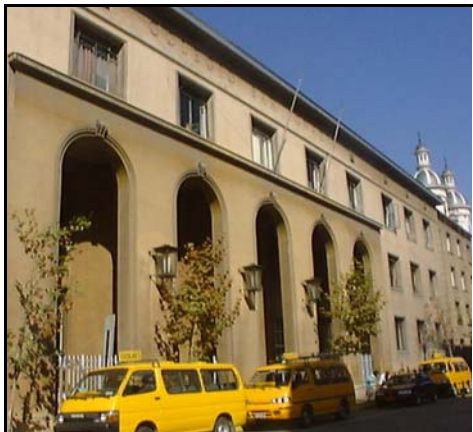
Fotografía de fachada

Fachada trabajada en dos planos, simétrica y con leve acentuación de vanos.
