ANTECEDENTES GENERALES

NOMBRE:	Restaurante "El Hoyo"
DIRECCIÓN:	San Vicente 363 - 375
TIPO:	Inmueble
ARQUITECTO:	
AÑO CONSTRUCCIÓN:	
AÑO CONSTRUCCIÓN S.I.I.:	1920
ESTADO CONSERVACION:	Bueno
Nº PISOS:	1
SUP. TERRENO (m2):	392
SUP. EDIFICADA (m2):	289
DESTINO:	Restaurante
PROPIETARIO:	Valenzuela Baeza Armando
CALIDAD JURÍDICA:	Privado
SECTOR CATASTRAL:	25
MANZANA CATASTRAL:	56
ROL:	809-5
EXPROPIACIÓN:	No

FICHA
Nº
856

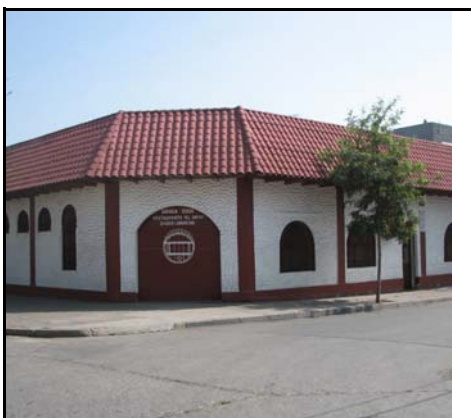
Fotografía de fachada

Fachada simple en un solo plano con acceso en el ochavo. Vanos en arco de medio punto.
