<b>NOMBRE:</b>	Casa con loggia en primer piso, Santa Victoria
<b>DIRECCIÓN:</b>	Santa Victoria 361 y Angamos 373 - 375
<b>TIPO:</b>	Inmueble
<b>ARQUITECTO:</b>	
<b>AÑO CONSTRUCCIÓN:</b>	
<b>AÑO CONSTRUCCIÓN S.I.I.:</b>	1922
<b>ESTADO CONSERVACION:</b>	Bueno
<b>Nº PISOS</b>	1
<b>SUP. TERRENO (m2):</b>	326
<b>SUP. EDIFICADA (m2):</b>	314
<b>DESTINO:</b>	Educación
<b>PROPIETARIO:</b>	Escuela De Jesús De Nazareth Culto Dios
<b>CALIDAD JURÍDICA</b>	Privado
<b>SECTOR CATASTRAL:</b>	18N
<b>MANZANA CATASTRAL</b>	10
<b>ROL:</b>	520 - 10.
<b>EXPROPIACIÓN</b>	No

FICHA  
Nº  
**897**

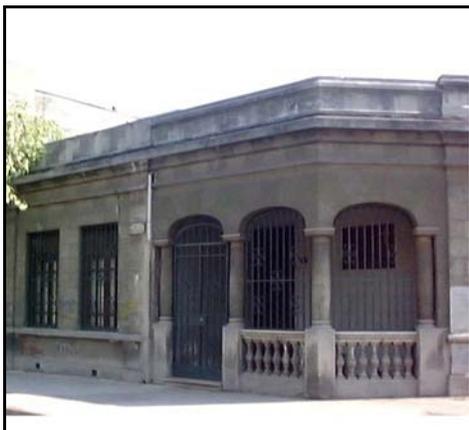
### Fotografía de fachada

Fachada texturada y decorada, asimétrica y con regular acentuación de vanos.
