## ANTECEDENTES GENERALES

NOMBRE:	Sede Corporación Santiago Watt
DIRECCIÓN:	Sepulveda Leyton 3284 al 3288
TIPO:	Inmueble
ARQUITECTO:	
AÑO CONSTRUCCIÓN:	
AÑO CONSTRUCCIÓN S.I.I.:	1933
ESTADO CONSERVACION:	Bueno
Nº PISOS:	3
SUP. TERRENO (m2):	512
SUP. EDIFICADA (m2):	245
DESTINO:	Sede Corporación - Oficina
PROPIETARIO:	Corporación Mutual Santiago Watt
CALIDAD JURÍDICA:	Privado
SECTOR CATASTRAL:	28
MANZANA CATASTRAL:	60
ROL:	1422-2
EXPROPIACIÓN:	No

FICHA  
Nº  
**920**

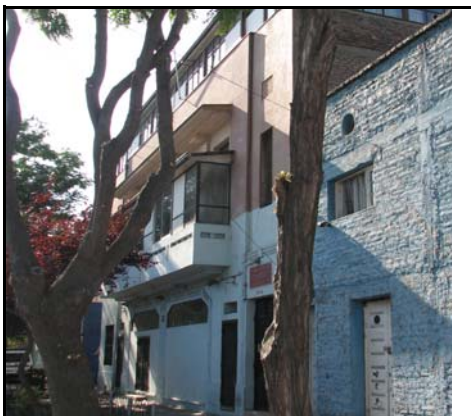
### Fotografía de fachada

Simple trabajada en dos planos a partir del segundo piso, se destaca en su entorno por su altura y volumetría.
