<b>NOMBRE:</b>	Conjunto de casas con elementos del Clasicismo Popular calle Coquimbo
<b>DIRECCIÓN:</b>	Coquimbo 319 al 329 y 320 al 330 y Cuevas 888
<b>TIPO:</b>	Conjunto
<b>ARQUITECTO:</b>	
<b>AÑO CONSTRUCCIÓN:</b>	
<b>AÑO CONSTRUCCIÓN S.I.I.:</b>	1915, 1919, 1925 y 1935
<b>ESTADO CONSERVACION:</b>	Bueno
<b>Nº PISOS:</b>	1
<b>SUP. TERRENO (m2):</b>	
<b>SUP. EDIFICADA (m2):</b>	
<b>DESTINO:</b>	Vivienda y Actividad Productiva
<b>PROPIETARIO:</b>	Varios
<b>CALIDAD JURÍDICA:</b>	Privada
<b>SECTOR CATASTRAL:</b>	18N
<b>MANZANA CATASTRAL:</b>	36-40
<b>ROL:</b>	2778 - 13 al 16 y 2839 - 22 al 24
<b>EXPROPIACIÓN:</b>	No

FICHA Nº 955

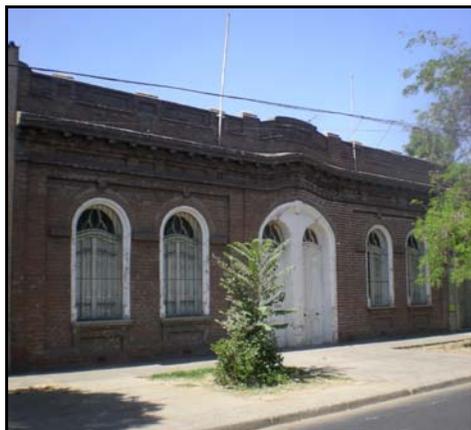
Fotografía de fachada

Esquina sur oriente con fachada modificada, con estuco y cambio de puertas.
