### ANTECEDENTES GENERALES

<b>NOMBRE:</b>	Pasaje Buenos Aires
<b>DIRECCIÓN:</b>	Santa Elena 949 - 961 y Fray Camilo Henríquez 954 - 960
<b>TIPO:</b>	Conjunto
<b>ARQUITECTO:</b>	
<b>AÑO CONSTRUCCIÓN:</b>	
<b>AÑO CONSTRUCCIÓN S.I.I.:</b>	1920 al 1935
<b>ESTADO CONSERVACION:</b>	Bueno
<b>Nº PISOS:</b>	1
<b>SUP. TERRENO (m2):</b>	
<b>SUP. EDIFICADA (m2):</b>	
<b>DESTINO:</b>	Vivienda y Comercio
<b>PROPIETARIO:</b>	Varios
<b>CALIDAD JURÍDICA:</b>	Privada
<b>SECTOR CATASTRAL:</b>	17N
<b>MANZANA CATASTRAL:</b>	76
<b>ROL:</b>	2833 - 8 - 13 y 23 y 2836 - 1 y 6 al 11
<b>EXPROPIACIÓN:</b>	No

FICHA  
Nº  
**985**

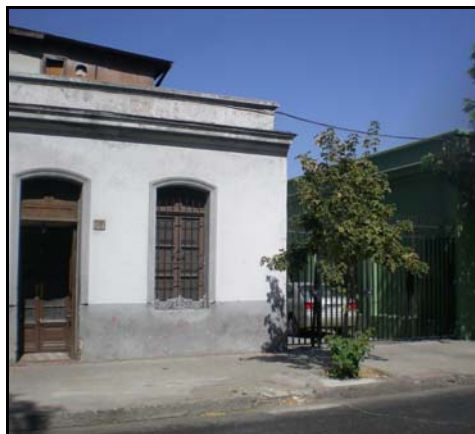
Fotografía de fachada

<b>ESTILO ARQUITECTÓNICO</b>	Ecléctico con elementos del clasicismo	<b>COMPOSICIÓN DE FACHADA</b>	Fachada plana, lisa y simétrica, con repetición de módulos similares y leve acentuación de vanos.
<b>MATERIALIDAD PREDOMINANTE</b>	Madera, Adobe y Albañilería

MATERIALIDAD TECHUMBRE: Zinc  
 ESTADO DE CONSERVACIÓN ELEMENTO: Bueno  
 ESTADO DE CONSERVACIÓN ENTORNO: Bueno  
 GRADO DE ALTERACIÓN: Sin modificación  
 APTITUD PARA REHABILITACIÓN: Vivienda
