## ANTECEDENTES GENERALES

<b>NOMBRE:</b>	Conjunto Ecléctico Av. Matta esquina San Francisco
<b>DIRECCIÓN:</b>	Av. Manuel Antonio Matta 802 al 832
<b>TIPO:</b>	Conjunto
<b>ARQUITECTO:</b>	
<b>AÑO CONSTRUCCIÓN:</b>	
<b>AÑO CONSTRUCCIÓN S.I.I.:</b>	1940 y 1996
<b>ESTADO CONSERVACION:</b>	Bueno
<b>Nº PISOS:</b>	2
<b>SUP. TERRENO (m2):</b>	826
<b>SUP. EDIFICADA (m2):</b>	965
<b>DESTINO:</b>	Comercio
<b>PROPIETARIO:</b>	Varios
<b>CALIDAD JURÍDICA:</b>	Privada
<b>SECTOR CATASTRAL:</b>	26
<b>MANZANA CATASTRAL:</b>	3
<b>ROL:</b>	3019 - 44-45
<b>EXPROPIACIÓN:</b>	No

FICHA  
Nº  
**994**

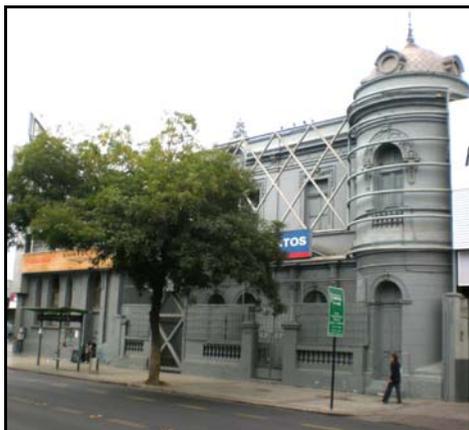
### Fotografía de fachada

Fachada trabajada en varios planos, decorada con divisiones horizontales y con fuerte acentuación de vanos.

Edificio de gran calidad arquitectónica, que si bien presenta una gran intervención posterior mantiene las posibilidades de volver a su estilo original.
