# FICHA DE EVALUACION INMUEBLE DE CONSERVACIÓN HISTÓRICA

ROL  
5004-002

REGION	COMUNA	CALLE	NÚMERO
Valparaíso	Valparaíso	Hontaneda	2745
ID PLANO	DENOMINACIÓN		AUTOR
<b>168</b>	Inmueble Hontaneda 2745		Se desconoce.

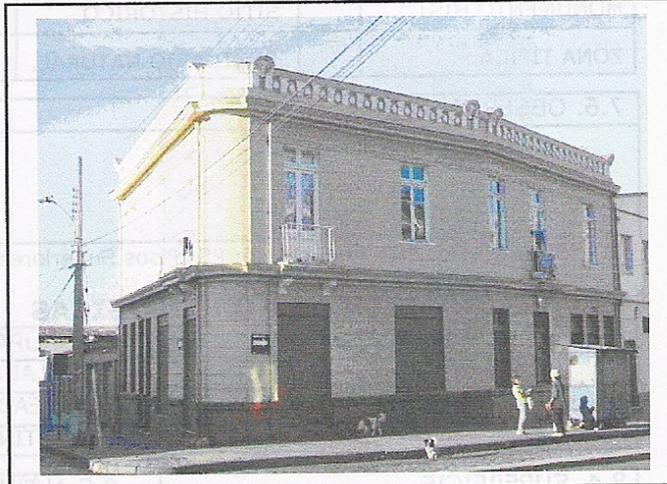
## 3. FOTO DEL EDIFICIO

Está en muy buen estado de conservación y no necesita recuperación.

8.9. ESTADO DE CONSERVACIÓN			8.10. GRADO DE ALTERACIÓN		8.11. APTITUD PARA REHABILITACIÓN	
ELEMENTO	ENTORNO		SIN MODIFICACIÓN	X		
BUENO		BUENO	POCO MODIFICADO		VIVIENDA	
REGULAR	X	REGULAR	MUY MODIFICADO		EQUIPAMIENTO	
MALO		MALO	OTRO		OTRO

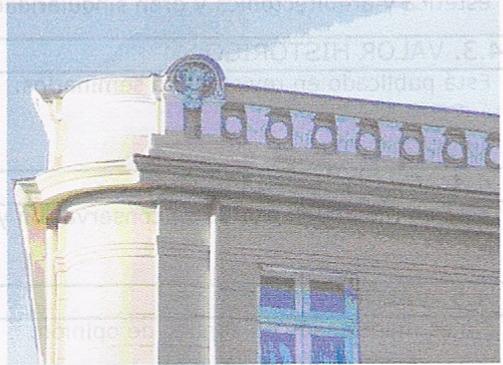
8.8. ELEMENTOS SIGNIFICATIVOS					FOTO DETALLE
ESTILO	ESTRUCT.	FACHADA	VEGETAC.	ELEM. PUNT.	
X		X

<b>DESCRIPCIÓN</b> Destaca el cornizamiento de remate ornamentado con elementos de estilo, como cariátides en yeso, volutas. Soluciona la esquina en curva, con cornizamiento parcial simple, con ménsulas que soportan balcones en segundo nivel. Palillaje de madera en ventanas.
