| <b>FICHA DE EVALUACION</b><br><b>INMUEBLE DE CONSERVACIÓN HISTÓRICA</b> | ROL |
| | 0112-002 |

| 36 | Inmueble Chacabuco 2727-2731 | Se desconoce. | |

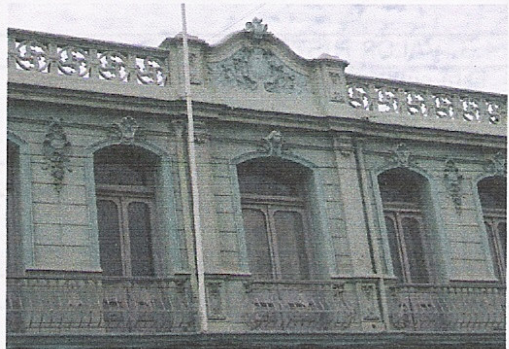
| 8.8. ELEMENTOS SIGNIFICATIVOS | | | | | FOTO DETALLE |

| Abundantes elementos ornamentales de expresión historicista en la fachada, y trabajo de yesería. | | | | | |
