PROYECTO PLAN REGULADOR COMUNA DE MALLOA
Localidad de Malloa
Ficha N° 6

Conjunto Casa pilar de esquina

B. O'Higgins N° 395 a N° 427

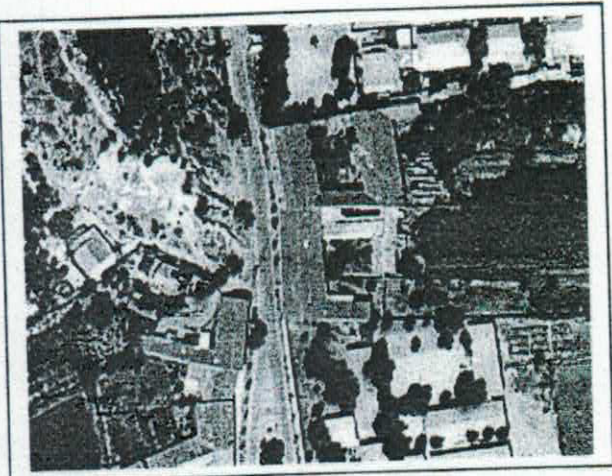
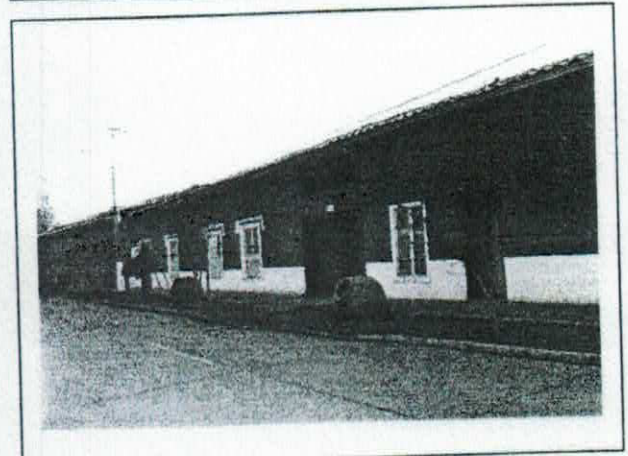
Buena

Aparentemente las construcciones se encuentran en buen estado.
Habria que revisar el interior para determinar el real estado de la edificación.
