FICHA DE VALORACION ZONA DE CONSERVACION HISTORICA	Nº de Registro
---------------------------------------------------------------	-----------------------

1.- IDENTIFICACION		
REGION	COMUNA	LIMITES ZONA (descripción – referencias)
Del Maule	Cauquenes	Calle Yungay desde Santa María al poniente

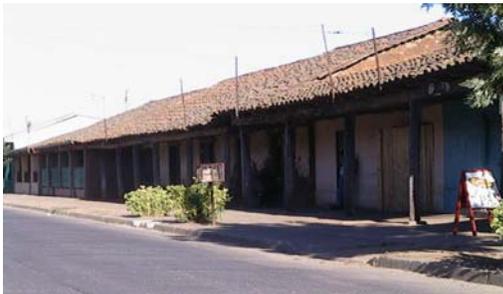
4.- VALORES Y ATRIBUTOS PATRIMONIALES DE LA ZONA			
4.1. CARACTERIZACIÓN			
CONCENTRACIÓN DE ELEMENTOS PATRIMONIALES		HOMOGENEIDAD DEL CONJUNTO URBANO	x
4.2. RESEÑA (Urbana / Arquitectónica / Histórica / Económica / Social)			
<p>Corresponde a un grupo de viviendas de fachada continua donde se pueden encontrar sectores con pórticos a la calle enriqueciendo el espacio público. La construcción de estos inmuebles es de adobe con techumbres de teja de arcilla. Su construcción se ha desarrollado a lo largo del siglo XX, la comunidad de la ciudad reconoce esta zona, que mantiene las características propias de las construcciones en adobe y que representan un valor histórico que aporta a la imagen y a la historia de la ciudad.</p>

8.6 ESTADO DE CONSERVACIÓN GENERAL DE LA ZONA														
CONSTRUCCIONES						INFRAESTRUCTURA (vialidad – mobiliario – redes – postación - etc)								
BUENO		REGULAR		X		MALO		BUENO		REGULAR		MALO		X
