# FICHA DE EVALUACION INMUEBLE DE CONSERVACIÓN HISTÓRICA

ROL  
0141-057

REGION	COMUNA	CALLE	NUMERO
Valparaíso	Valparaíso	Freire	564
ID PLANO	DENOMINACIÓN		AUTOR
<b>64</b>	Baños El Parque		Se desconoce.

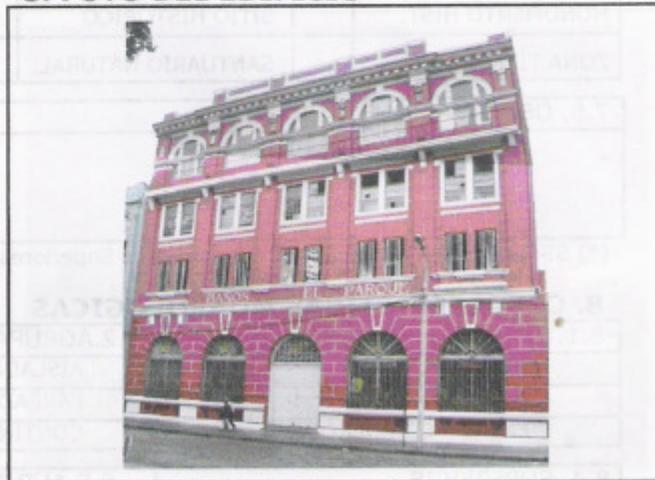
## 3. FOTO DEL EDIFICIO

Está en muy buen estado de conservación y no necesita recuperación.

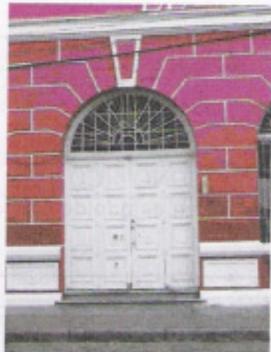
DESCRIPCIÓN					
Destaca la fachada, cuya composición obedece a un trazado simétrico y regular, que diferencia claramente los niveles utilizando elementos ornamentales de diversos estilos, tales como cornisamientos, vanos curvos y rectos, estucos de muros y protecciones metálicas en ventanas y puertas.
