FICHA DE EVALUACION INMUEBLE DE CONSERVACION HISTORICA

ROL
0210-001

REGION	COMUNA	CALLE	NUMERO
Valparaiso	Valparaiso	Avenida Colón	2572
ID PLANO	DENOMINACION		AUTOR
157	Bancrédito Leasing S.A.		Se desconoce.

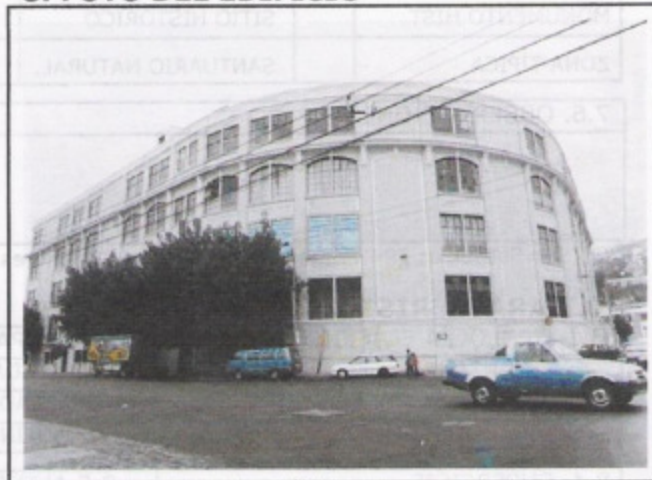
3. FOTO DEL EDIFICIO

Está en muy buen estado de conservación y no necesita recuperación.

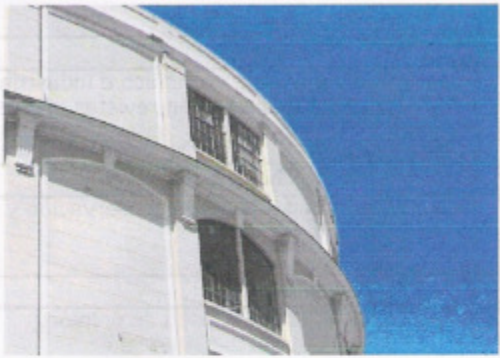
8.8. ELEMENTOS SIGNIFICATIVOS					FOTO DETALLE
ESTILO	ESTRUCT.	FACHADA	VEGETAC.	ELEM. PUNT.	
X	X	X	X	X

DESCRIPCIÓN					
Destaca la pureza de su volumetría, con una fachada curva que abarca toda la esquina de calle Colón con Hontaneda. Característico de la arquitectura industrial modernista sin ornamentación, incorporación de ventanales y existencia de zócalo.
