FICHA DE EVALUACION INMUEBLE DE CONSERVACIÓN HISTÓRICA

5004-007

| ID PLANO | DENOMINACIÓN | AUTOR |
|---|---|---|
| 169 | Cité Van Buren | Se desconoce. |

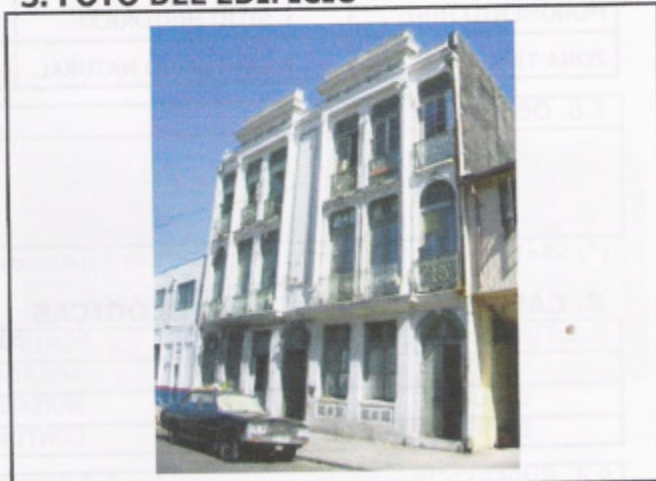
3. FOTO DEL EDIFICIO

Edificación emplazada entre medianeros, aportando con la construcción de imagen de calle Van Buren. Se destaca por su aporte a la estructura o paisaje urbano. Forma parte de un conjunto o zona de valor patrimonial.

Característico de la arquitectura historicista local desarrollada a partir de comienzos del siglo XX, corresponde a la tipología de vivienda colectiva tipo cite, se destaca en su entorno por su calidad estética y arquitectónica.

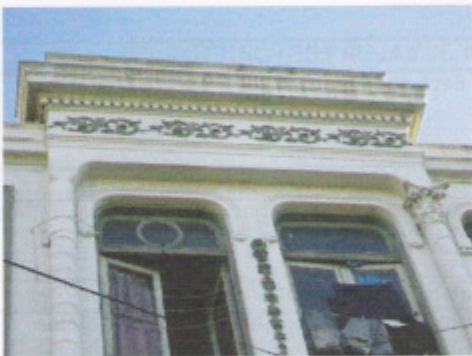
| 8.8. ELEMENTOS SIGNIFICATIVOS | | | | | FOTO DETALLE |

| 8.8. ELEMENTOS SIGNIFICATIVOS | | | | | FOTO DETALLE |
|---|---|---|---|---|--|
| De arquitectura ecléctica con rasgos clásicos y neo clásicos denotados en pilastras de doble altura, capiteles, cornizamientos, elementos que acentúan un orden simétrico en la composición de la misma, destacando el acceso central y los laterales. Ornamentación en yeso-cemento, protecciones de balcones en fierro forjado. | | | | | |
