FICHA DE VALORACIÓN N° 1				ROL																				
INMUEBLE DE CONSERVACIÓN HISTÓRICA				29-2																				
1.-IDENTIFICACIÓN DEL INMUEBLE																								
REGIÓN	COMUNA	DIRECCIÓN																						
VII DEL MAULE	ROMERAL	IGNACIO CARRERA PINTO ESQUINA GENERAL BONILLA																						
ID PLANO	DENOMINACIÓN DE INMUEBLE	AUTOR (arquitecto)																						
ICH 1	EDIFICIO MUNICIPAL																							
2.- PLANO DE UBICACIÓN		3.- FOTO DEL EDIFICIO

ICH 1 - EDIFICIO MUNICIPAL

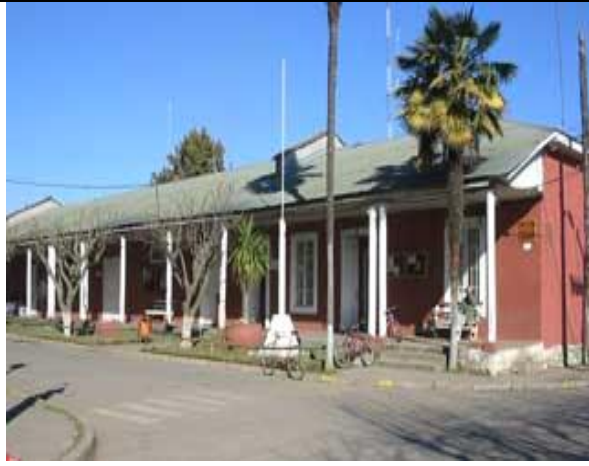
8.7 MATERIALIDAD			
ESTRUCTURA	ADOBE	TECHUMBRE	PL. METALICAS
DESCRIPCIÓN			
<p>Su estructura original conformaba una U, con corredores hacia el espacio público como al patio interior. Se mantiene gran cantidad de las puertas y ventanas originales, incluyendo los barrotes de protección, al igual que las baldosas que conforman el corredor principal. Las fundaciones y sobrecimientos ejecutados con mampostería de piedra y barro. El edificio original soportó de buena manera el terremoto de 2010 debido a que presenta pocas intervenciones estructurales, sin embargo presenta daños que no han sido reparados con las técnicas adecuadas. La estructura de madera está realizada con álamo, y han debido reemplazarse piezas de los pilares del corredor principal. Requiere permanente cuidado debido a que la madera es de álamo y se encuentra la intemperie.</p>			
			FOTO DETALLE CONSTRUCTIVO

8.9 ESTADO DE CONSERVACIÓN			8.10 GRADO DE ALTERACIÓN			8.11 APTITUD PARA REHABILITACIÓN		
ELEMENTO		ENTORNO	SIN MODIFICACIÓN			VIVIENDA		
BUENO	X	BUENO	POCO MODIFICADO			EQUIPAMIENTO		X
REGULAR		REGULAR	MUY MODIFICADO			COMERCIO		
MALO		MALO	OTRO			OTRO

CONCLUSIONES Y RECOMENDACIONES
<p>El edificio es reconocido por la comunidad como patrimonio, es un aporte al espacio urbano por medio del corredor hacia la plaza de armas, y el edificio ha sido poco alterado estructuralmente. Se recomienda realizar un análisis detallado de daños estructurales; y a nivel arquitectónico, se recomienda retirar las ampliaciones ejecutadas con posterioridad, con la finalidad de recuperar tanto el patio interior con su corredor que lo rodea, como la espacialidad interior del inmueble. Además se recomienda que se realice una reposición de la teja de arcilla que se presentaba originalmente como cubierta; y reparar y poner en valor los elementos accesorios originales de la construcción, por ejemplo puertas, molduras, ventanas, pisos, etc.</p>
